El valor de la roca local como material de identidad urbana en monumentos

Palabras clave. Patrimonio en roca. Areniscas de Gipuzkoa. Paisaje urbano. Rocas locales. Alteración.

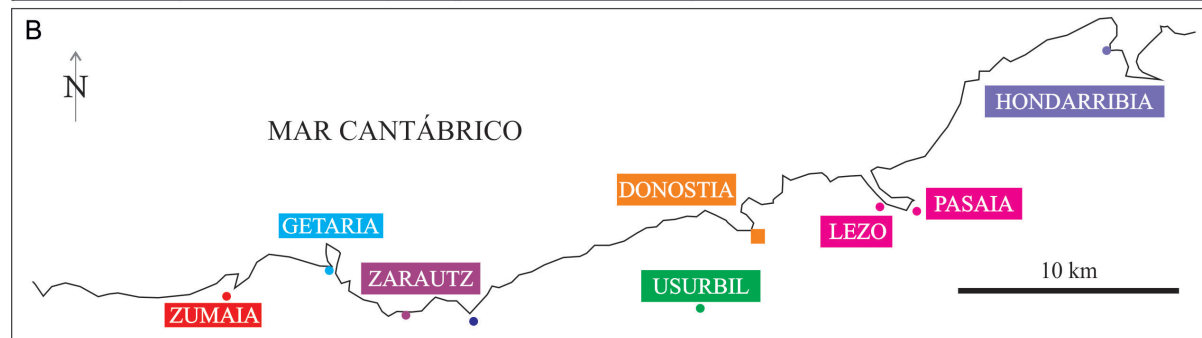
A	Localidad	Edificio	Siglo	Estilo	Alteraciones
ZUMAIA		Ermita de Arritokieta	XVIII	Barroco	A1eII; B4; B5c; B8; B9;
		Casa Olazabal	XVII	Barroco	B3; B5c; B8; B9; D1c; D2e;
GETARIA		Hotel Saiaz	XV	Barroco	B1a; B1d; B4; B7a; B8; B9; C1; D1c; E4;
		Iglesia de San Salvador	XV	Gótico/Barroco	B5c; B6; B7a; B8; B9; C1; C3; C4; D3;
		Antiguo Ayuntamiento	XIX	Neoclásico	B5c; B7a; B9; D1c;
ZARAUTZ		Torre Luzea	XVI	Renacentista/Gótico	B1d; B3; B5c; B7a; B9; C3; D1a; E4; E5;
		Palacio de Narros	XV	Renacentista/Barroco	B4; B5c; B7a; B8; B9; D1a; D1c; D3; E2; E5;
ORIO		Iglesia de San Nicolás de Bari	XVII	Barroco/Gótico/Renacentista	A1eII; B1a; B1c; B7a; B8; B9; C3; D1c;
USURBIL		Baserri Urdiaga	XVI	Tardo-medieval	A1eII; B1d; B9; C1; D3;
		Iglesia de San Salvador	XVI	Barroco	B1c; B3; B4; B5c; B6; B7a; B9; D1c; D2d; D3; E2; E3; E4;
		Palacio Saroe	XVII	Barroco	B1d; B5c; B7a; B8; B9;
DONOSTIA		Iglesia de San Vicente	XVI	Gótico/Barroco/Neogótico	B1a; B3; B7a; B8; B9; C1; C3; D1c; E4;

Edificio San Telmo	XVI	Renacentista/Historicista	A1eII; B1d; B3; B5c; B7a; B9; C3; D1c; D3; E4; E5;
		Casa Okendo	XVI	Renacentista	B1c; B8; B9; C1; D1c; D2e;
LEZO Y PASAIA		Iglesia del Santo Cristo	XVII	Barroco	A1eI; B1a; B4; B5c; B6; B8; B9; C3; D2e; D3; E1; E2; E4; E5;
		Ayuntamiento de Pasaia	XVIII	Barroco	A1eI; B4; B5c; B7a; B8; B9; C1; D1c; D2e; D3; E2;
HONDARRIBIA		Puerta de la muralla	XVI	Renacentista	A1eI; B1c; B1d; B5c; B6; B9; C3; D1c; D3; E2; E5;
		Muralla Medieval	XVI	Gótico/Renacentista	B5c; B9; C3; D1c; D3; D4a; E5;

Figura 7. Localidades, edificios estudiados, edad, estilo y alteraciones presentes en cada uno de ellos. B) Localización de las poblaciones seleccionadas para el estudio de determinados edificios realizados en Arenisca Eocena.

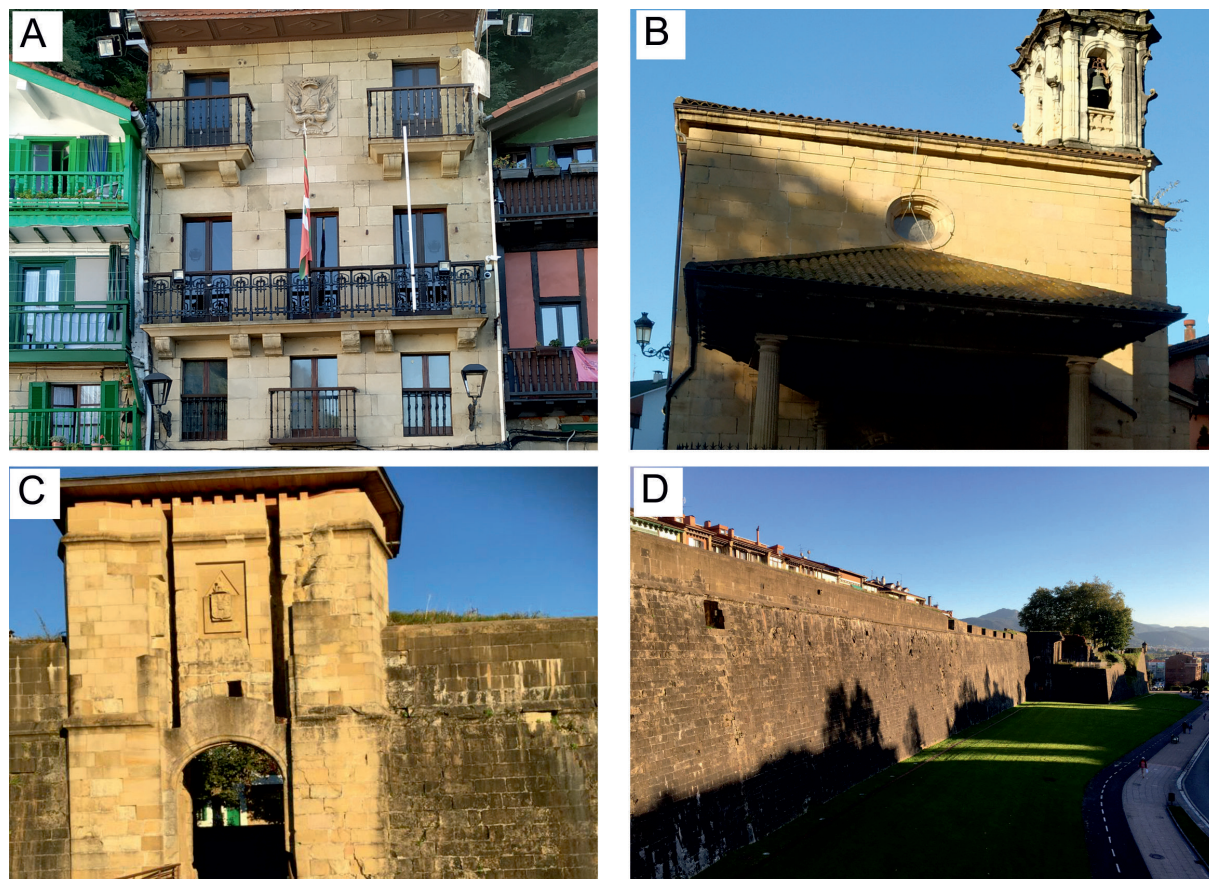
grieta (alteración tipo A1eI) que presenta la fachada trasera de la Puerta de la Muralla medieval de la localidad de Hondarribia (Figura 12C).

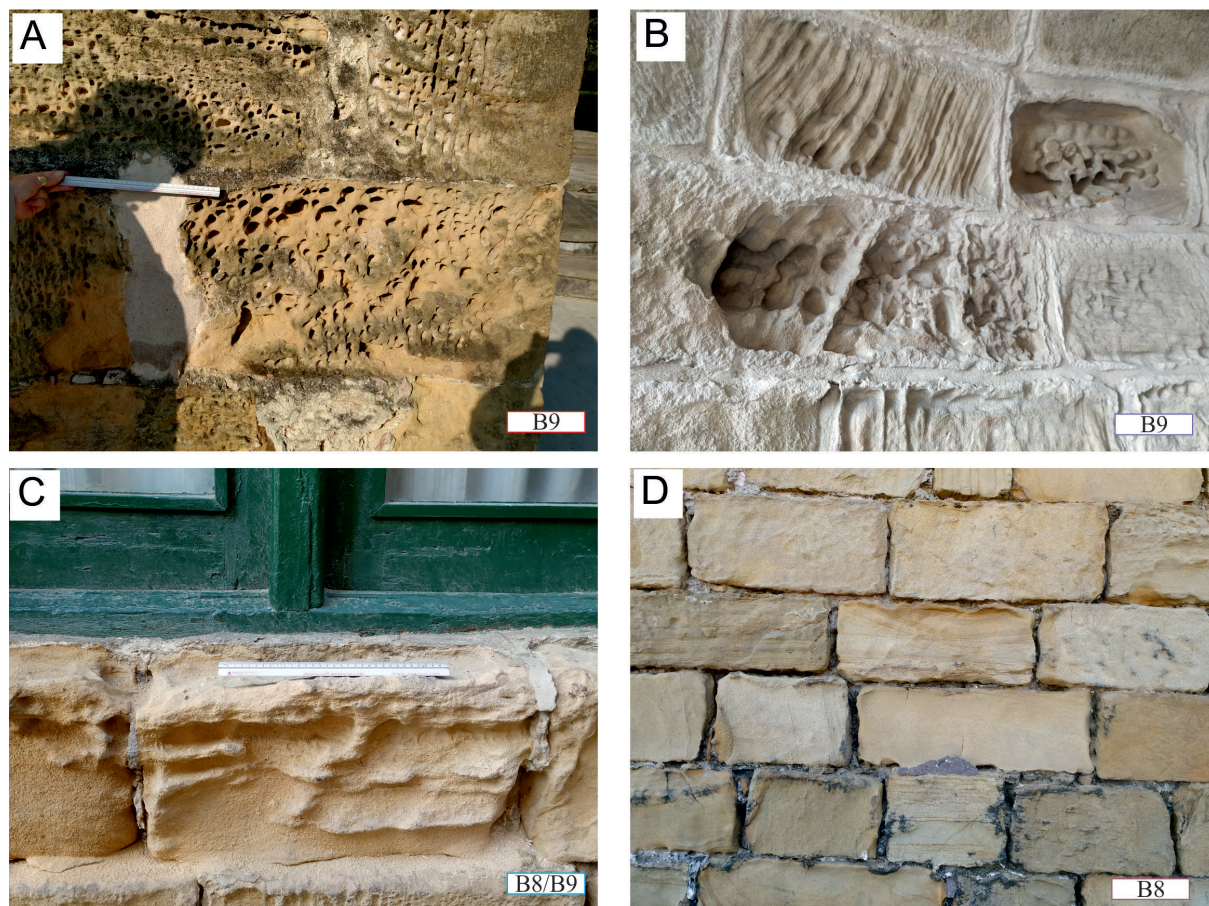
El tipo de alteración más representativo de esta litología son los desprendimientos (alteraciones de tipo B). Una de las categorías más singulares e identificable fácilmente, tanto en los afloramientos naturales como en las edificaciones, son las alveolizaciones también denominadas taffonis (B9) (Figuras 13 D, 14A, 14 B y 14 C). Este tipo de alteración y la erosión general (B8) de las fachadas se ha reconocido en todos los edificios analizados (Figura 14C y 14 D).

Figura 14. A) Alveolizaciones (alteraciones B9) en la fachada lateral de la Ermita de Arritokieta (Zumaia).

B) Alveolizaciones (alteración B9) en el paseo de ronda de la iglesia de San Nicolás de Bari (Orío). C) Alveolización intensa (B9) y erosión (B8) en una de las ventanas del antiguo Ayuntamiento de Getaria. D) Erosión diferencial del mortero y de la parte superficial de los sillares de arenisca del Palacio de Narros (Zarautz).

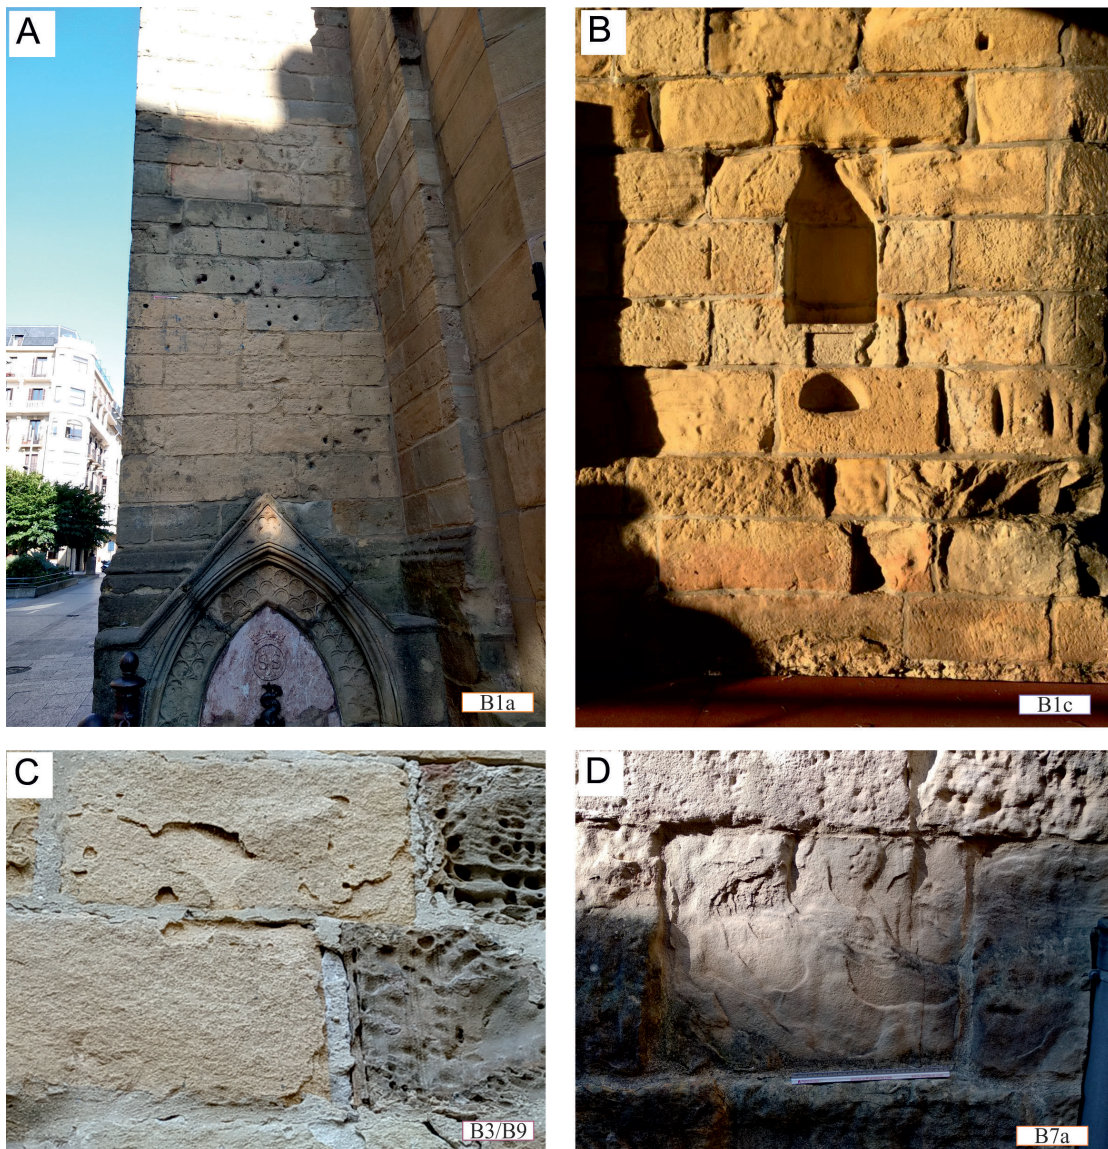
Algunos daños antrópicos destacan por su origen, como los impactos de bala (B1a) de la fachada lateral de la Iglesia de San Vicente (Donostia) (Figura 15A), los desgastes por fricción (B1c) de afilado que han quedado grabadas tanto en la iglesia de Usurbil, como en la Puerta de la muralla de Hondarribia (Figura 15B) o los arañazos (B1b) fruto de posibles marcas de cantero o de nuevas inscripciones.

Los desprendimientos por alteración de la superficie del material son también muy comunes. Se han reconocidos ampollas (B3) en sillares de cinco edificios (Figura 15C), exfoliaciones (B4) en seis edificaciones, arenización (B5c) de la superficie de sillares en 12 de las construcciones, en 4 se han detectado procesos de peeling (B6). En 11 de ellas, algunos de los sillares sufren procesos de descamación en capas curvas, aunque en varios casos los productos de consolidación, aplicados en obras de rehabilitación, parecen haber frenado el proceso, como en el edificio San Telmo de Donostia (Figura 15D).

Figura 15. A) Perforaciones (alteración B1a) por impacto de proyectiles de la Guerra Civil en la Iglesia de San Vicente de Donostia. B) Desgaste por fricción (alteración B1c) de afilado en la Puerta de Santa María (Hondarribia). C) Ampollas (alteración B3) y alveolizaciones (alteración B8) en algunos sillares de Torre Luzea (Zarautz). D) Descamación en capas curvas (alteración B7a) en un sillar de la Iglesia de San Vicente (Donostia).

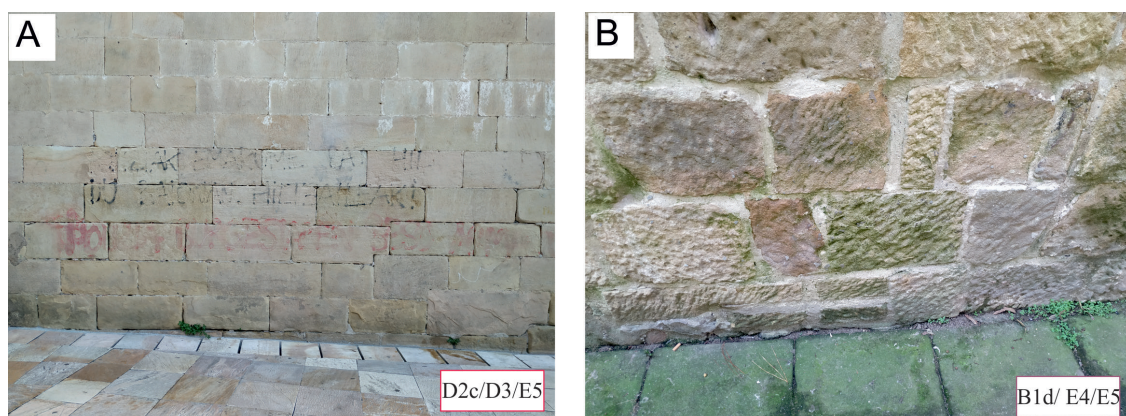
Los depósitos (alteraciones de tipo D) más abundantes son los de materiales exógenos, sobre todo de hollín bien adherido al sustrato (D2c), que cubre gran parte de las fachadas de algunos de los ejemplos analizados, como la muralla de Hondarribia (Figura 12D), en cuya base también se han reconocido incrustaciones de carbonato en cortina (D4a) por degradación del mortero. También se han reconocido algunos depósitos de materiales artificiales (D2e), pintura en su mayoría (Figura 16A). En 9 edificios se han encontrado algunos sillares con eflorescencias blancas (D3) aisladas, (Figura 16A).

Por último, se han analizado las bioalteraciones (alteraciones con origen orgánico de tipo E). Se registran sobre todo en partes sombrías y húmedas como cornisas, bajos de ventanales y balcones y zócalos. Se reconocen diferentes crecimientos de organismos, destacando líquenes (E2) y mohos (E4) (Figuras 16B). Las plantas, como representantes de los organismos mayores (E5), se desarrollan en las juntas de los sillares.

Figura 16. Depósito de material artificial (pintura) (alteración D2c), formación de eflorescencias (alteración D3) y crecimiento de plantas (alteración E5) sobre algunos sillares de la Iglesia del Santo Cristo de Lezo.
