Materiales pétreos de los muros de fábrica del Hospital de las Cinco Llagas (Sevilla): procedencia y alteraciones

RESUMEN. En este trabajo se recogen los estudios realizados sobre la piedra de fábrica original del conjunto Monumental del Hospital de las Cinco Llagas, la denominada piedra del Puerto de Santa María (calcarenitas bioclásticas). El estudio comprende los análisis realizados con muestras del edificio, comparándolas con muestras de cantera, y de otros edificios construidos con el mismo litotipo. Se concluye que existen diferentes variedades de este tipo de piedra y cuáles son los principales factores intrínsecos influyentes en la susceptibilidad a su alteración. Por otro lado, en el edificio se han realizado reposiciones de la piedra original en diferentes intervenciones a lo largo de la historia. Estos tipos de piedra se han estudiado para establecer su procedencia y causas de su alteración, ya que son numerosos los casos en el que el estado de conservación de estos materiales pétreos es bastante peor que el de la piedra original. Asimismo se han estudiado algunos de los productos de alteración que aparecen en las superficies de los materiales pétreos.

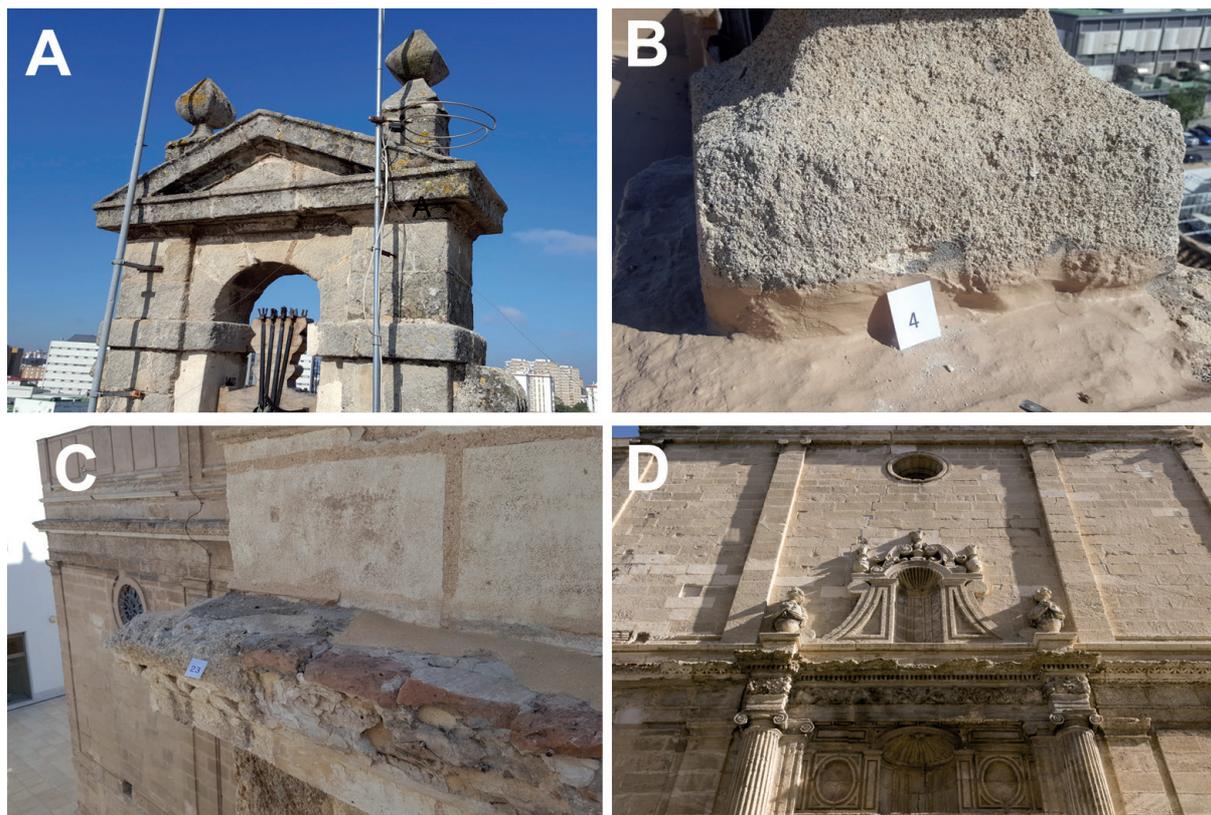
La inspección comenzó en la *Iglesia*, de la cual se extrajeron 27 muestras tanto de las cubiertas (fundamentalmente de la espadaña y pináculos, como de todas las fachadas de la Iglesia, de las cuales algunas se tomaron en altura con ayuda de una cesta elevadora (Fig. 1). Durante la inspección se observa que todos los materiales pétreos de fábrica en la iglesia, por su apariencia, pertenecen a distintas variedades de la conocida como "*Piedra del Puerto*", (Puerto de Sta. María, Cádiz) de gran profusión en construcciones históricas de Sevilla y Cádiz. Estos materiales aparecen en distintos estados de conservación, observándose que los materiales de granulometría más gruesa, por lo general menos cementados, aparecen en estados de alteración más avanzados, con importantes pérdidas de cemento calcáreo, disgregación, arenización, desprendimientos de fragmentos, alveolización, etc., frente a las variedades de granulometría más fina por lo general mejor cementadas y que se conservan mejor.

Figura 1. Observación visual de la piedra del Puerto de distintas zonas de la Iglesia. A y B en las cubiertas, C y D en la fachada de la iglesia y cornisas superiores de la misma. Año 2018. Fotografías de Jesús Espinosa Gaitán.

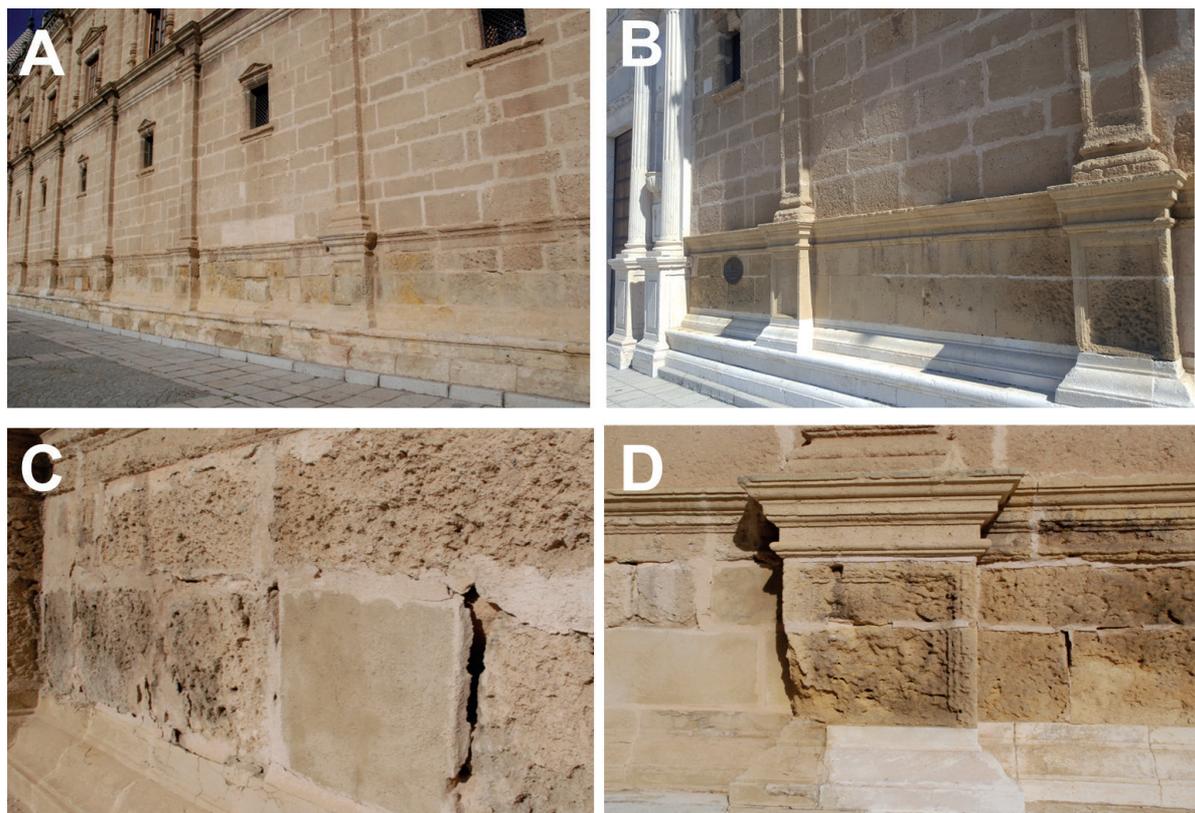
Respecto a las *alteraciones* más importantes se observan zonas con abundantes pérdidas de material y volumen, causadas por la arenización, alveolización, pérdidas de cemento y matriz, como alteraciones más importantes que conlleven pérdidas de material, pero también se han observado descamaciones, algunas rupturas y disunciones. Aparecen costras negras poco desarrolladas (la mayoría fueron eliminadas en la última intervención), algunas eflorescencias salinas, y pátinas anaranjadas en zonas concretas.

Figura 2. Observación visual de distintas zonas de las fachadas exteriores. A y B visiones generales, C y D detalles de las alteraciones presentes en piedra del Puerto. Fotografías de Jesús Espinosa Gaitán.

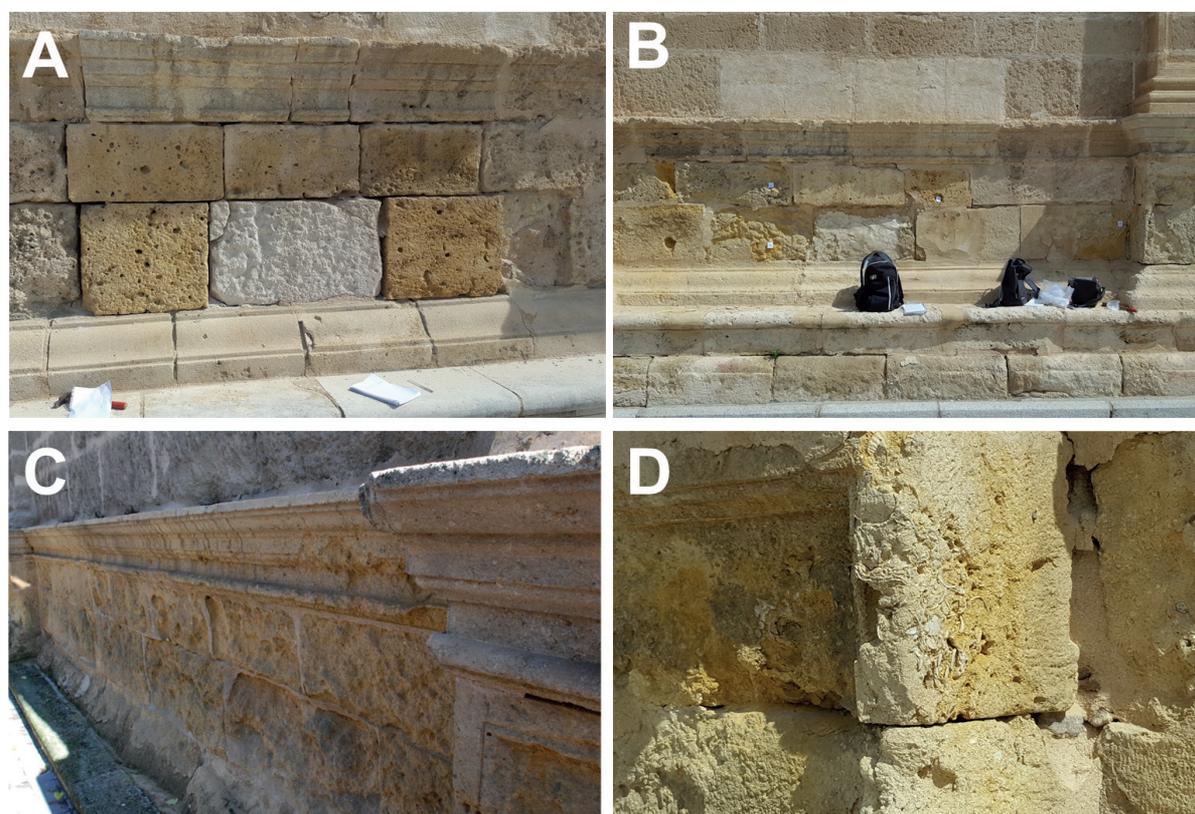
Se observan en las zonas bajas de las fachadas abundantes sillares de *materiales pétreos de reposición* (Fig. 3) en forma de sillares o aplacados de gran grosor. Por sus características se

aprecia que son materiales de distintas procedencias y diferentes estados de conservación, predominando unos de color amarillento-anaranjado (alberizo) con numerosos microfósiles y distintos grados de cementación y alteraciones. Por último, también se han tomado muestras de *productos de alteración* encontrados sobre las fachadas (costras, eflorescencias, pátinas anaranjadas, etc.).

Figura 3. Distintas zonas de los zócalos de las fachadas exteriores con numerosos tipos de piedras de sustitución. A) todos los litotipos B) Piedra Alcor y morteros C) Alcor variedad muy alterable. D) piedra de Niebla. Fotografías de Jesús Espinosa Gaitán.

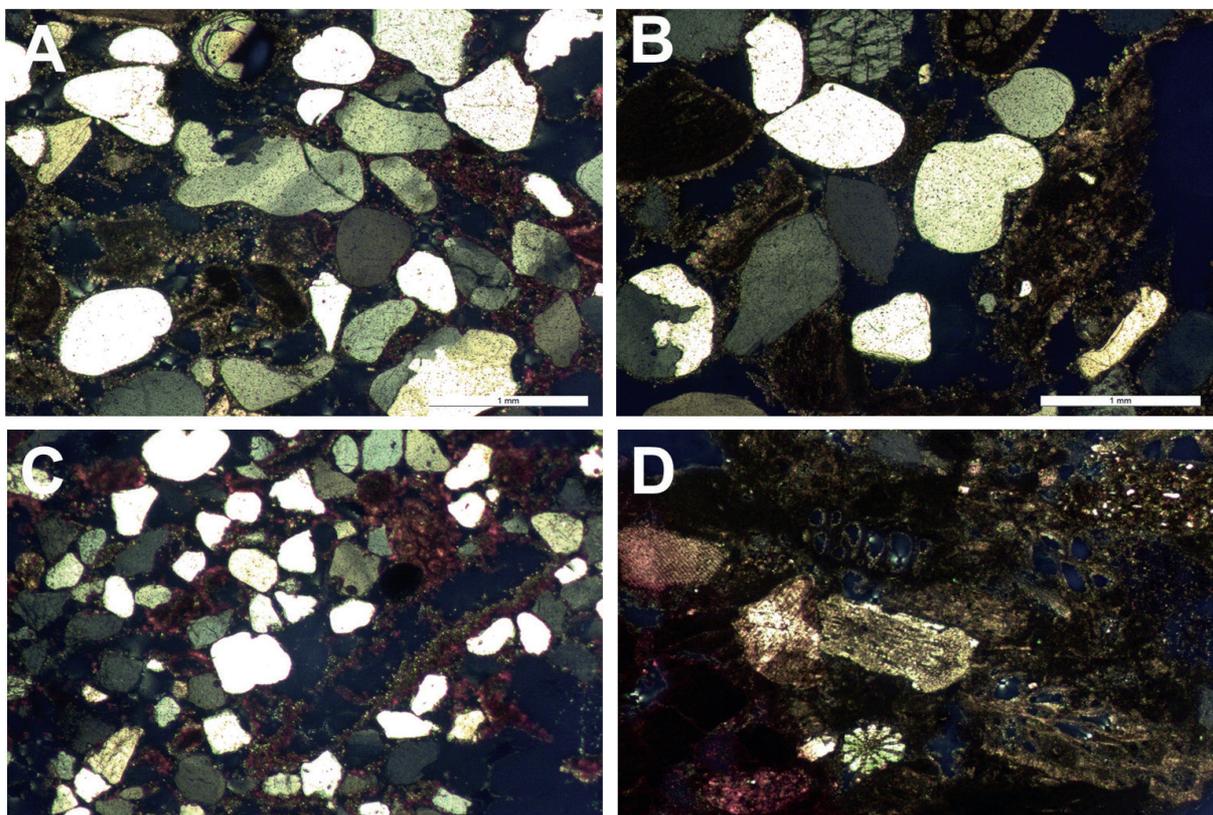
Las observaciones al microscopio petrográfico –*MOP*– (Fig. 4) han permitido establecer que se trata de una roca sedimentaria con origen mixto entre detrítica y precipitación química. En términos medios, un 65% del total de los componentes son bioclastos (conchas de lamelibranquios, briozoos, equinodermos, algas y microfósiles fundamentalmente), un 5% corresponde al cemento y escasa matriz, y el 30% restante lo constituyen los terrígenos (mayoritariamente cuarzo y escasos feldespatos).

Figura 4. Imágenes al MOP de la piedra del Puerto. A y B) variedades más someras, más alterables, C) Variedad Intermedia D) Variedad más profunda rica en microfósiles. Fotografías de Jesús Espinosa Gaitán.

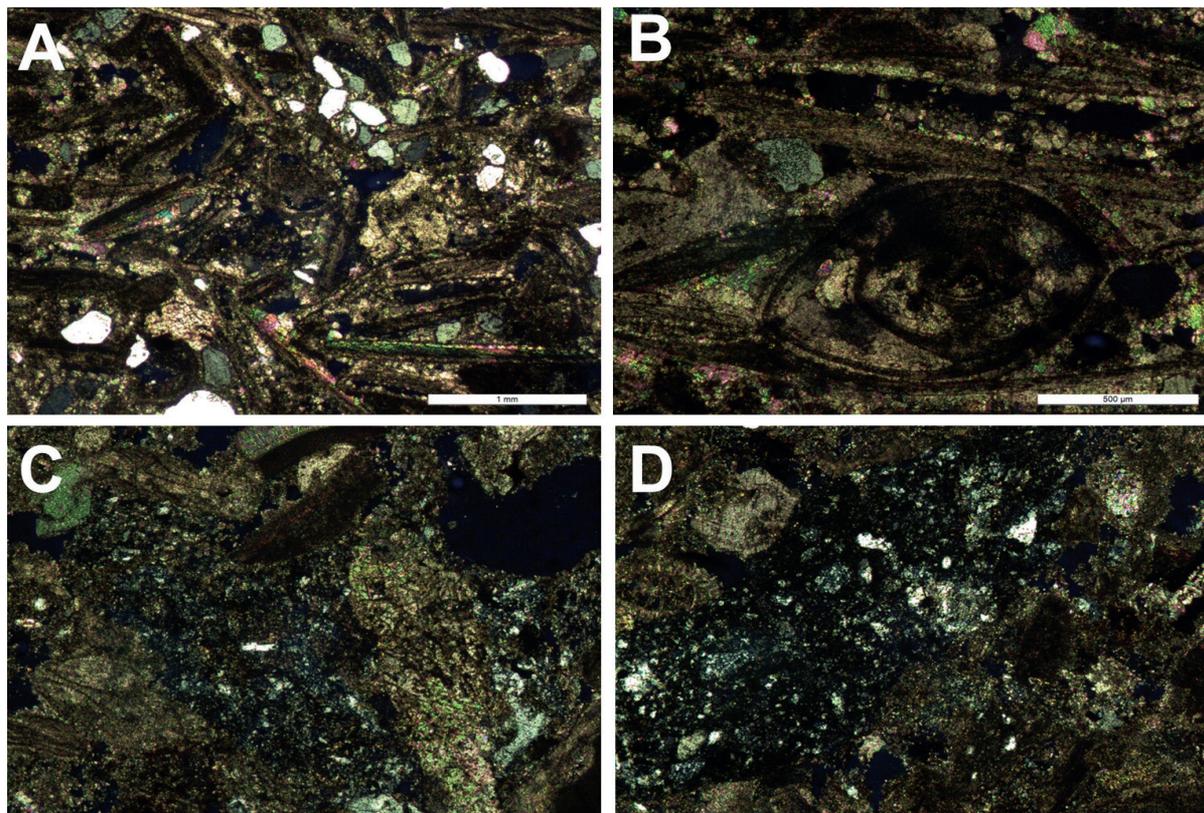
Del estudio petrográfico mediante *MOP* (Fig. 5) se deduce que es una roca sedimentaria de medio marino somero con influencia de aportes continentales. Los bioclastos que contienen representan el 70-90% del total de los componentes, y se componen de lamelibranquios de concha más fina que los presentes en la piedra del Puerto, además de briozoos y foraminíferos, entre otros, frecuentemente removilizados y fragmentados. La matriz carbonatada no es demasiado abundante, sin embargo el cemento esparítico si suele aparecer con abundancia. También contiene minerales férricos que les confiere el color alberizo. La porosidad de la roca es elevada, entre el 25-30%, o superior en muestras más alteradas.

Las muestras de la fachada Oeste de este tipo de piedra, que se encuentran en avanzado estado de alteración, se atribuyen a esta misma formación geológica pero a niveles estratigráficos correspondientes a depósitos más profundos, con mayor riqueza en microfósiles (básicamente foraminíferos bentónicos tipo nummulites y miliólidos), pellets y placas de crinoides. Se ha observado que estas rocas tienen una matriz con cierta componente margosa y material arcilloso en forma de nódulos. Estos nódulos arcillosos probablemente contienen esmectitas (arcillas expansivas) que incrementan su susceptibilidad al deterioro, de ahí el avanzado estado de alteración de la piedra en esta zona del edificio.

Figura 5. Imágenes al MOP de la piedra del Alcor. A y B) Variedades más compactas y mejor cementadas, C y D) Variedades más alterables, matriz con material arcilloso. Fotografías de Jesús Espinosa Gaitán.

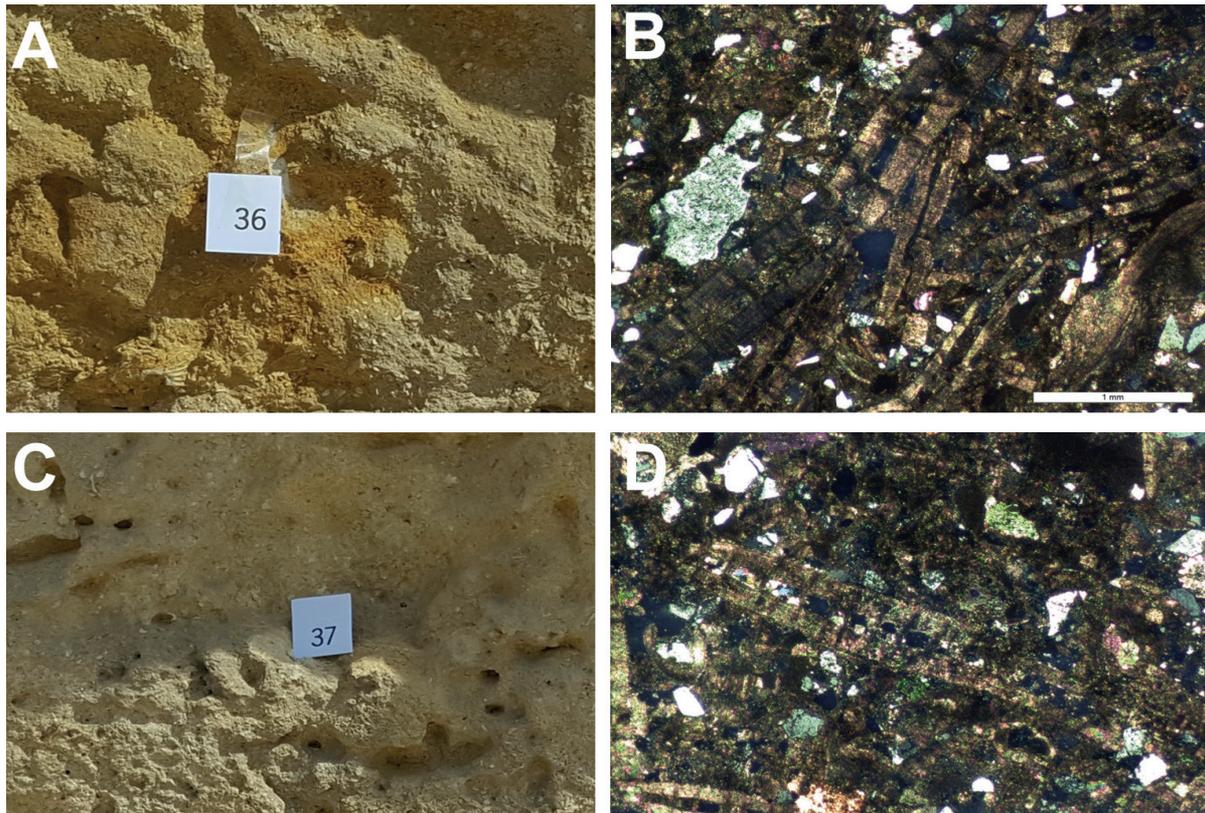
Los bioclastos de la formación de Niebla (*MOP*, Fig. 6) están constituidos por algas rojas coralinas, lamelibranquios, entre otros, pero su rasgo más identificativo es el alto contenido en un tipo de foraminíferos bentónicos *-heterosteginas-*. Suelen contener material terrígeno (granos de cuarzo, feldespatos) y glauconita como mineral autógeno, predominando el cuarzo de grano fino en proporciones siempre inferiores al 20%.

Figura 6. Imágenes de piedra formación Niebla. A y B) Variedad de color anaranjada y observación petrográfica. C y D) Variedad grisácea y observación petrográfica. Fotografías de Jesús Espinosa Gaitán.

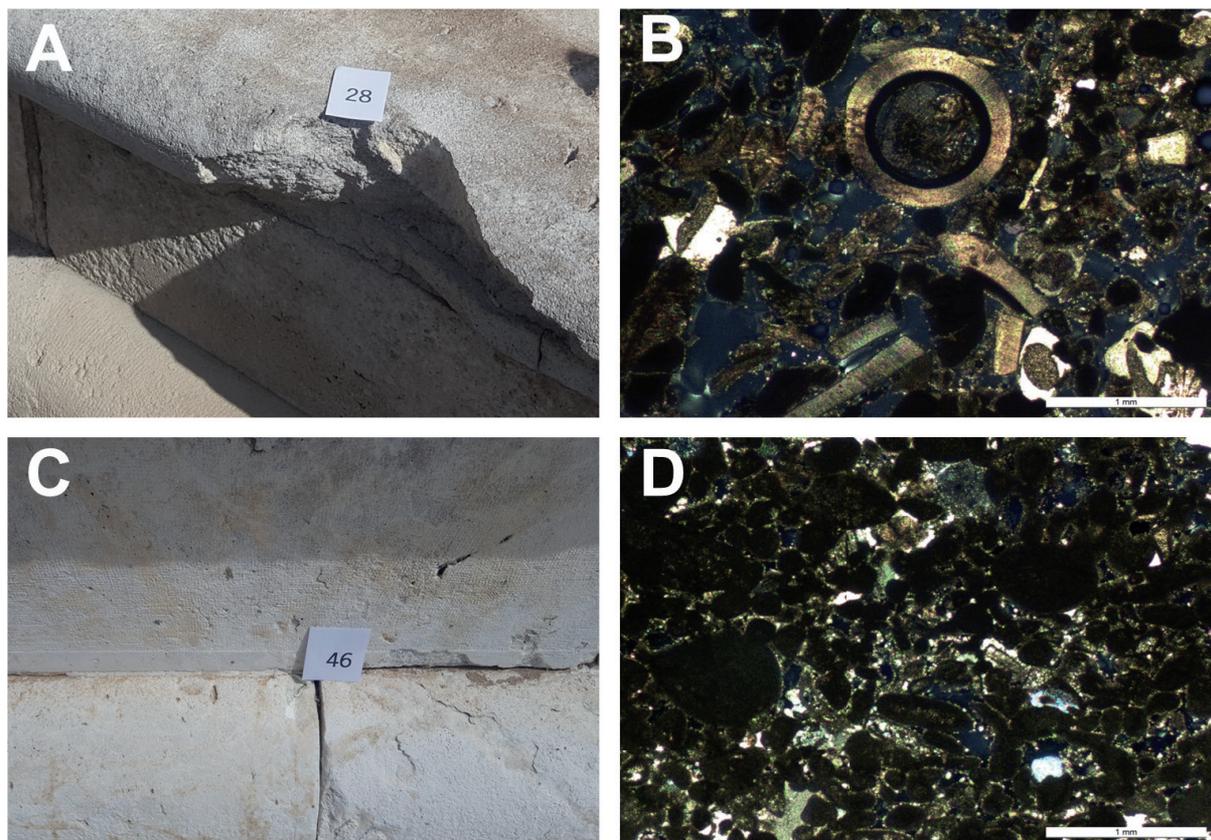
Al microscopio (*MOP*, Fig. 7A y B)) se observa que se trata de una caliza bioclástica bien cementada, y entre los aloquímicos (fósiles) predominan los briozoos, foraminíferos bentónicos como nummulites, y pellets, entre otros, que es lo que conforma mayoritariamente el entramado de la roca;

Se ha comprobado mediante *DRX-FRX* que es una caliza muy pura, compuesta en su totalidad por calcita, con indicios de cuarzo. El estudio mediante *MOP* (Fig. 7 c y D) ha permitido establecer que se trata de una caliza blanca muy pura, comúnmente denominada como “*piedra de Estepa*”, aunque existen canteras en varios puntos de las Sierra Sur de Sevilla (Estepa, Gilena, Pedrera, etc), y de la cual existen diversas variedades, dependiendo de la tipología de aloquímicos y cemento.

Figura 7. Imágenes de piedra Martelilla: A) aspecto macroscópico B) observación petrográfica; y Piedra de Estepa C) aspecto macroscópico D) observación petrográfica. Fotografías de Jesús Espinosa Gaitán.

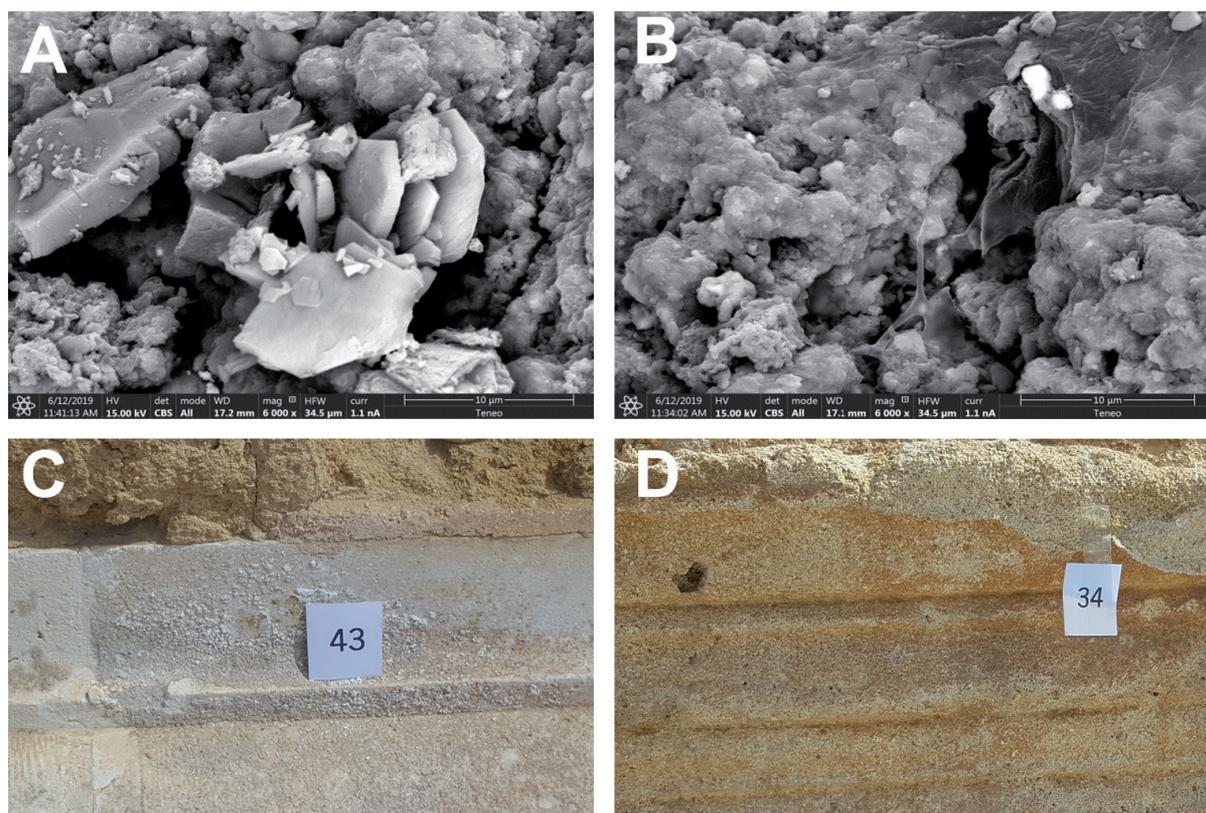
Mediante MOP y SEM se ha podido observar el desarrollo de dichas costras y también se han podido apreciar zonas con costras negras sobre las que se aplicaron tratamientos de conservación

que recubren la costra, lo que indica que la limpieza previa antes del tratamiento no fue completa ni correcta (Fig. 8).

Figura 8. Productos de Alteración. A y B) Costras negras, en la imagen B se observa al SEM restos de tratamiento sobre la costra. C) Imagen de eflorescencias salinas y D) Pátina anaranjada. Fotografías de Jesús Espinosa Gaitán.

En algunas zonas de la fachada sur próximas a la portada principal se observó la presencia de unas pátinas anaranjadas sobre la piedra del Puerto (Fig. 8D, tabla 2).

En el estudio mediante *DRX* se ha podido detectar, además de los componentes de la piedra, cantidades minoritarias de yeso y de oxalato cálcico (whavellita). Este último mineral está normalmente asociado a la presencia de fosfatos, y aunque su origen es muy discutido se suelen relacionar con la actividad biológica que se desarrolla sobre tratamientos antiguos de conservación de origen orgánico. La presencia de fósforo se ha podido comprobar mediante el estudio con *FRX* en algunas de las muestras (tabla 2).
