Patologías y restauración del basamento de granito del cerramiento de la Biblioteca Nacional de España y el Museo Arqueológico Nacional¹

Fernando Sánchez Cuadrado
Estudio Sánchez Gil Arquitectos

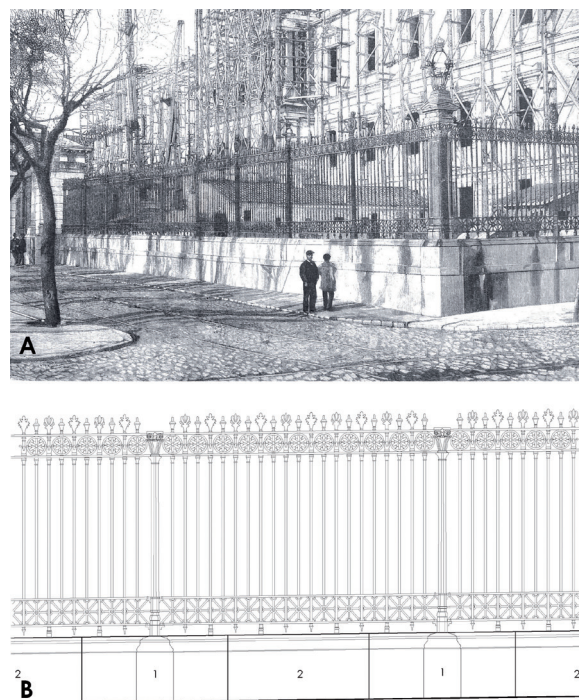
Figura 1. A) Caldevilla: “Estado de las obras de la fábrica del edificio “Biblioteca y Museos Nacionales” (fachada del paseo de Recoletos)”, publicada en *La Ilustración Española y Americana*, año XXXV, número XX, de 30 de mayo de 1891. B) Módulo base del cerramiento Fuente: Sánchez Gil Arquitectos.

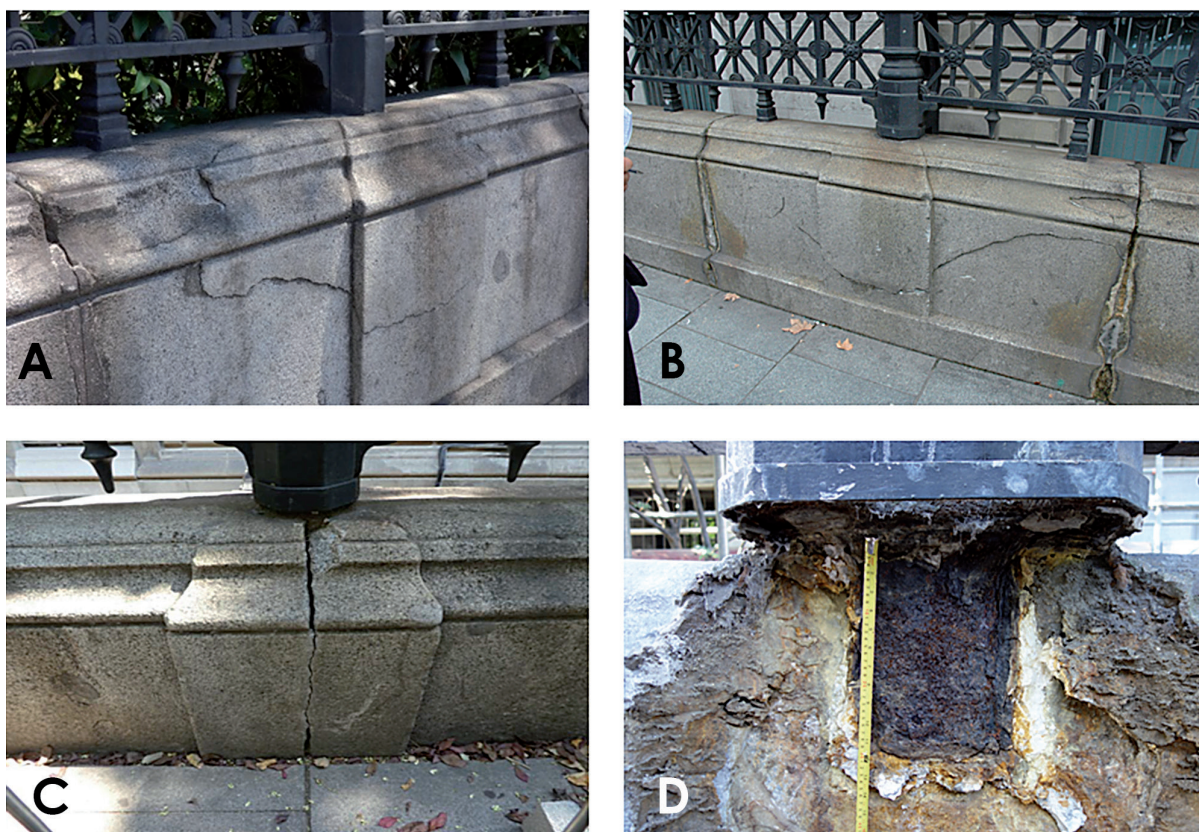
La patología más grave para la seguridad del bien y de los viandantes que motivó la declaración de las obras de emergencia era la falta de estabilidad de la reja de cerramiento, muy apreciable a simple vista, vencida hacia el interior de la parcela y aunque en algunos casos se observó la rotura asociada al apoyo de una de las fijaciones intermedias, los principales daños se concentraban en la zona de anclaje de las pilastras en el basamento de granito, afectando a 84 sillares "de columna" del total de 153 unidades, tanto por la cara exterior como interior (fig. 2 A-C):

- 3 Uds se encontraban completamente reventadas.
- 14 Uds presentaban grandes daños como fractura completa de lascas, grietas longitudinales, etc, implicando importantes riesgos.
- 21 Uds tenían daños importantes con necesidad de cosido.
- 24 Uds presentaban fisuras que precisaban de cosidos puntuales.
- 22 Uds presentaban daños importantes, situadas en la zona del M.A.N. debieron ser reparadas mediante cosidos. Algunas de ellas mostraban nuevas fisuras.

Figura 2. A-C) Detalles de basas fracturadas. D) Detalle de la corrosión de la camisa de hierro del pilastrón este de la calle de la Armada Española.

plomo, de manera que se limitaba a menos de la mitad la zona de fijación, y por tanto, el par de fuerzas que se ejercía en el granito por parte del vástago de fijación era al menos el doble del previsto en el diseño original, lo que acarrearía que la estructura de la roca no pudiera resistir las tensiones, fracturando generalmente en la cara exterior al inclinarse las columnas hacia el interior, al no resistir las tracciones generadas.

Los sillares que presentaban mayores desplazamientos y grietas, que llegaban a la fractura total, eran los correspondientes a los pilastrones intermedios de la calle Armada Española, en los que, debido a los daños que presentaban y los gravísimos riesgos que implicaban, se optó por su sustitución completa. En este caso, el proceso patológico que habían sufrido tenía su origen en el propio diseño y construcción original, que es sensiblemente diferente al caso de las pilastras sencillas, y con un problema igualmente de diferente naturaleza. El pilastrón anclaba con un machón central (fig. 2D) de unos 20 x 20 x 30 cm que empotraba en la basa de granito, a través de una camisa metálica recibida originalmente con mortero de azufre y, aparentemente, yeso. En la parte superior se observaban pequeñas coladas de plomo originales. Se detectó igualmente la presencia de numerosos restos de reparaciones anteriores, con lechadas de cemento, hormigón, silicona, resinas, todas ellas totalmente ineficaces. La corrosión de esta camisa de hierro - acero (que aumenta de volumen hasta 10 veces y genera tensiones de hasta 400 Kg/cm²) es lo que probablemente provocó la fractura de la basa de granito, tras la cual, cualquier mínimo desplazamiento de la pilastra habría producido los desplazamientos observados en obra, al comportarse como una simple articulación.

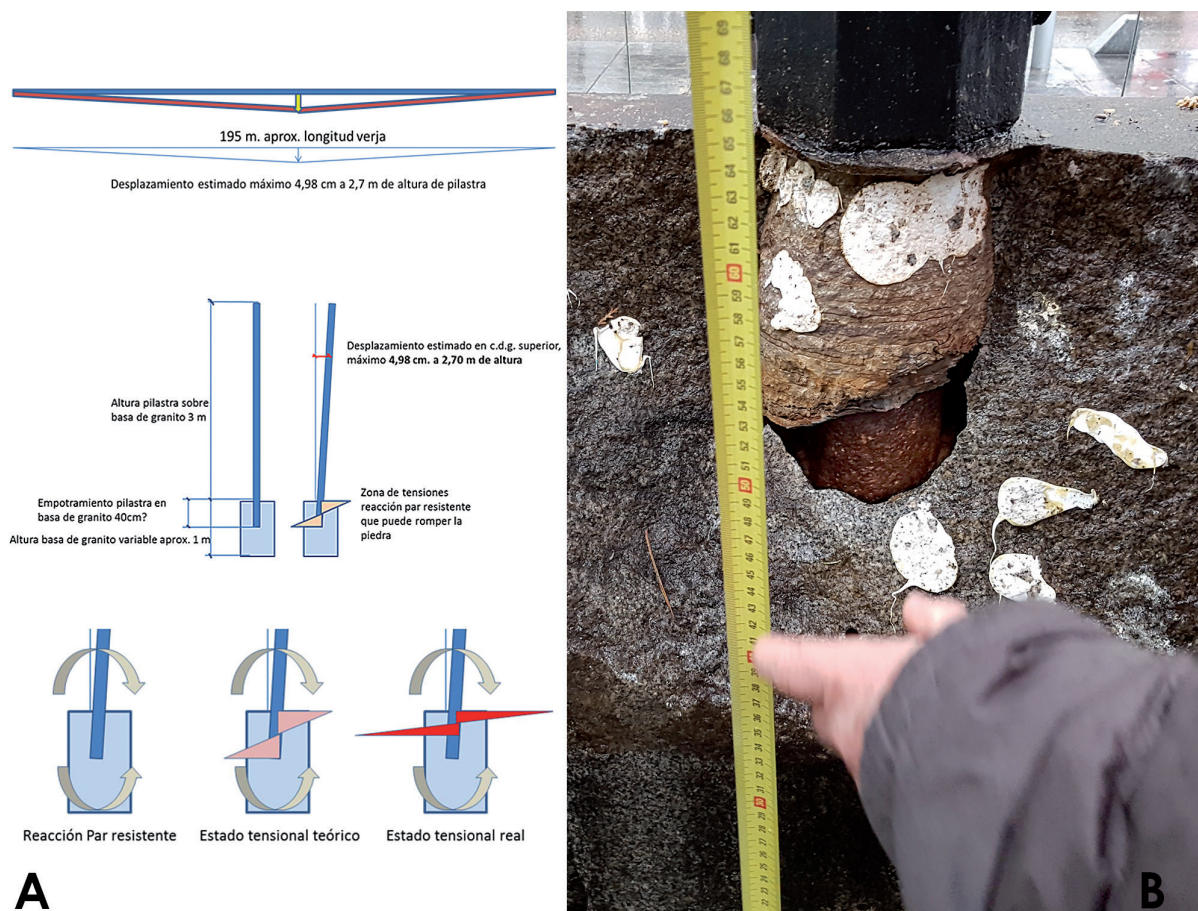
de 195 metros de verja de fundición, considerando unos saltos térmicos de 60°C , conservadores, sería de 12,4 cm, mientras que la del granito es muy inferior, provocando un desplazamiento horizontal de las pilastras de las zonas centrales de unos 5 cm. En las mediciones en obra se comprobó que los valores reales eran mucho más elevados. El desplazamiento horizontal de la parte superior de la pilastra debido a la dilatación crea un par resistente de fuerzas en el empotramiento en el sillar que provoca tensiones que conducen a la rotura de la pieza al superar su capacidad resistente, fracturando el sillar y liberando completamente el giro del elemento metálico que pasa a funcionar como una articulación (fig. 3A).

Figura 3. A) Estudios de los efectos de la dilatación de la fachada norte, y esquemas de las tensiones generadas. Fuente: R7 Consultores, *Informe técnico sobre el estado de conservación de la valla de cierre del conjunto Biblioteca Nacional*. B) Detalle del anclaje de la pilastra 13-D, una vez retirada la lasca, donde se aprecia que la colada de plomo no colmata la cavidad de anclaje. Las manchas blancas corresponden al adhesivo de una intervención anterior.

muy puntuales que las mantenían en su posición, y que la rotura no era reciente debido a la alta presencia de contaminación en las juntas. Además se apreció que los vástagos de fijación de las pilastras (fig. 3B), de hierro, tienen un diámetro de 7 cm, se introducen en una cavidad de forma troncocónica, con una profundidad de unos 36 cm, un diámetro superior de 13 cm e inferior de 22 cm, de manera que para nivelarlos provisionalmente se utilizó el yeso encontrado en la parte inferior, que en ese momento estaba completamente disgregado debido a la presencia de agua y óxidos, para posteriormente realizar la fijación mediante el sellado de plomo colado desde la parte superior. Según se pudo determinar, la colada alcanzaba aproximadamente unos 16 cm de profundidad antes de solidificar, por lo que la cavidad interior quedaba, aproximadamente, en su mitad inferior vacía, con una capacidad próxima a los 3 dm³ (dato que se pudo corroborar en la totalidad de la obra mediante el control de las inyecciones). Por todo lo anteriormente expuesto las columnas quedaban sujetas exclusivamente por la capa de

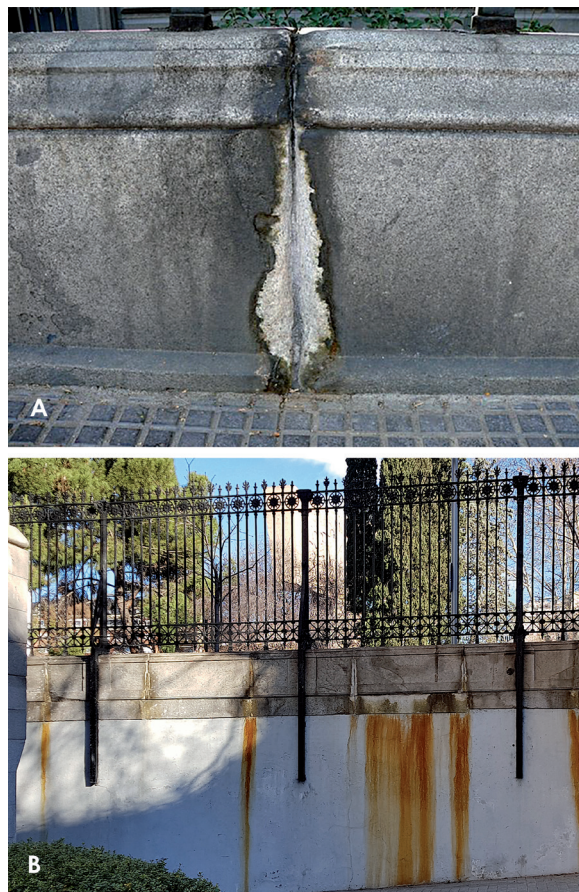
Figura 4. A) Junta profundamente alterada con descohesión granular y costros generadas por el ataque químico. B) Vista interior del cerramiento de la calle Armada Española donde se aprecia que el ataque químico comienza a afectar a los sillares inferiores, y se generan pátinas de compuestos de hierro.

La mayoría de las juntas aparecían abiertas y dañadas (fig. 4A), incluso aquellas que habían sido rejuntadas en anteriores reparaciones, y variaba con anchos de 1-2 cm en las menos deterioradas con desarrollo más lineal, y en las más degradadas, de más de 15 cm, extendiéndose a los sillares laterales alterando gravemente la roca. Por otra parte, realizando una comparación con los informes previos y fotografías históricas, se detectó que era un proceso que se estaba acelerando exponencialmente de manera muy notable en las últimas décadas. Por otra parte, se detectó que igualmente se estaba propagando en vertical al sillar inferior por arrastre del agua de lluvia, iniciando el proceso químico y provocando tinciones muy apreciables en los muros de los patios ingleses por compuestos férricos (fig. 4B).

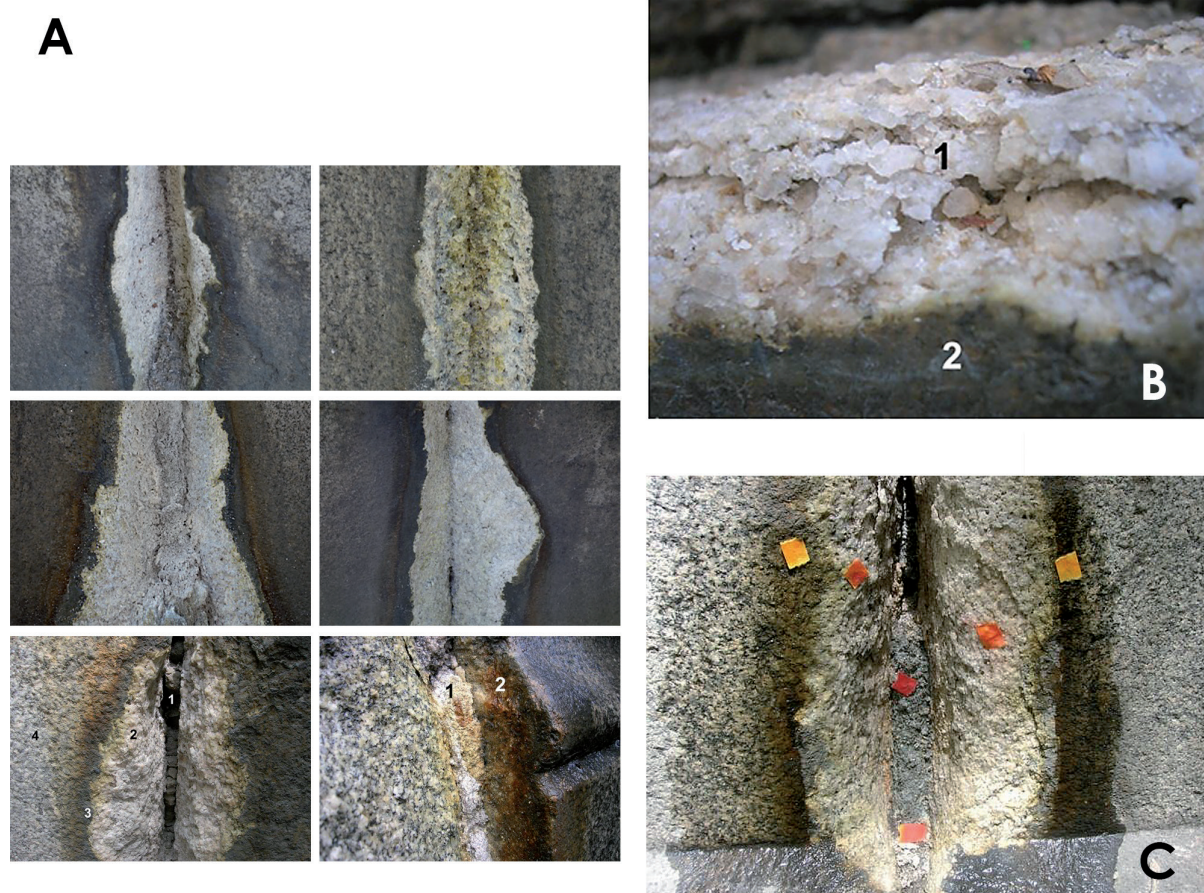
Figura 5. A) Junta Detalles de alteración de las juntas. B) Detalle de la descohesión del granito, la alteración de los minerales melanocráticos y la generación de costras derivadas del ataque químico. C) Variación de valores del pH de una junta ya intervenida, con valores de 1 en el centro, valores intermedios de 4 y valores en el exterior de 6.

En áreas próximas a las juntas entre sillares el granito aparecía profundamente degradado (fig. 5A), caracterizándose esta alteración por un importante lavado catiónico (Mg, Fe y Al) propio de medios con fuerte acidez, la existencia de sulfatos de diversa naturaleza interestratificados en los planos de exfoliación de algunos minerales, y por la existencia de una red de microfracturas. Mostraba una alteración variable que, esquemáticamente, se podía englobar en las siguientes clases⁷:

Igualmente se habían realizado durante los estudios previos medidas del pH (fig. 5C) en las juntas alteradas, observándose una disposición simétrica con relación al centro de la junta, donde el granito estaba descohesionado y con coloración blanquecina de pH 1, con un aumento de los valores hacia el exterior en apenas 20 cm, de manera que en las zonas próximas donde aumentaba la cohesión y la biotita no aparecía alterada, el pH era de 3 y 4, y en las costras exteriores variaba entre 5 y 6.

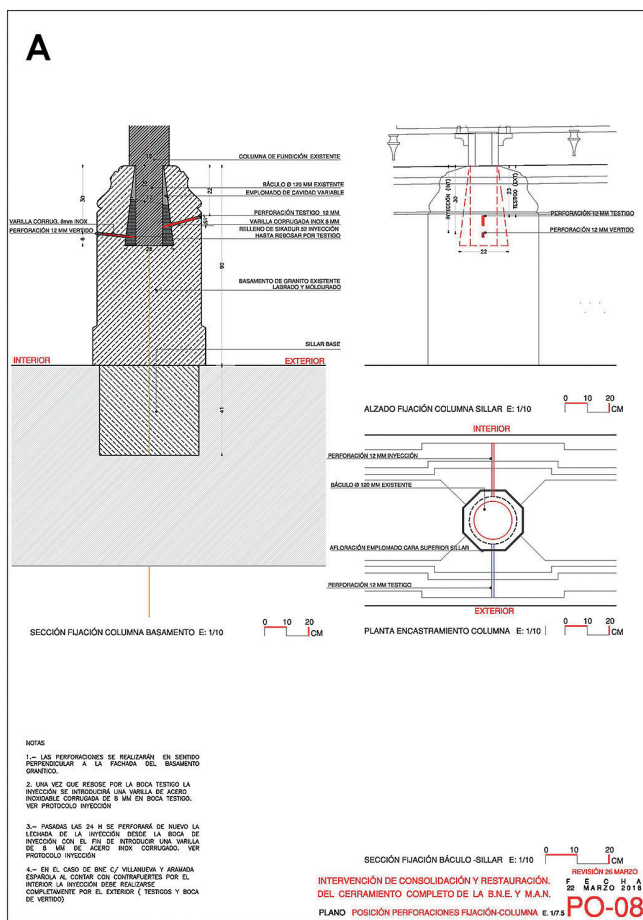
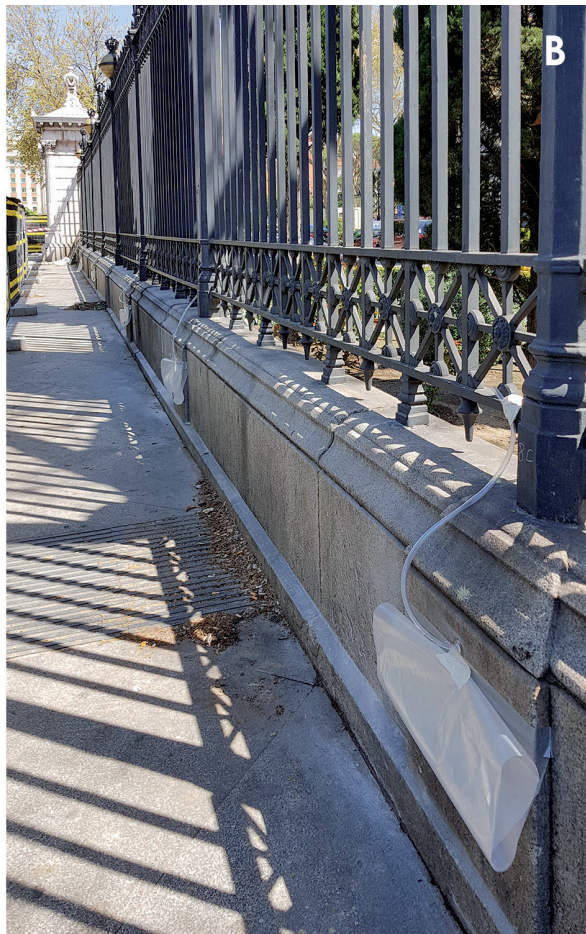
Figura 6. A) Plano de detalle del sistema de inyección para mejorar el anclaje de las pilastras. Fuente: Sánchez Gil Arquitectos B) Detalle del proceso de inyección en el paseo de Recoletos.

Por lo tanto, en los casos en los que los sillares no presentaban grietas o fisuras que se pudieran traducir en fugas de la resina, se realizó un primer taladro por la cara interior de 12 mm de diámetro, necesario para encajar un tubo flexible transparente de 10 mm. El taladro se realizó centrado con el eje, a unos 30 cm del arranque superior de la pilastra y sensiblemente horizontal, con una ligera inclinación, perforando hasta la base de granito. En los casos en los que existía contrafuerte de hormigón por el interior se realizó junto a la esquina del mismo, acometiendo hacia el centro y una vez soplado para eliminar restos, se colocó y selló con silicona neutra el tubo de inyección. En otros casos, se comprobó que la introducción del tubo quedaba perfectamente ajustada al taladro y no era necesario el sellado. Posteriormente se realizó un segundo taladro a modo de testigo de la inyección en la cara exterior, también de 12 mm, a unos 23 cm de la parte superior, e inclinado unos 15°, perforando hasta topar con el vástago de acero y colocando también el tubo plástico transparente para poder verificar por vasos comunicantes el llenado del interior. Una vez protegidas las zonas de inyección para evitar posibles manchas se procedía a la mezcla de la resina y a su inyección, con especial cuidado de la temperatura ambiente y el tiempo de fraguado, aplicando una ligera presión, hasta que se alcanzaba en el testigo el nivel previsto (unos 10 cm por debajo de la parte superior de la piedra. Tras el endurecimiento de la resina se procedió a retirar el tubo y se optó por aprovechar los taladros de inyección para disponer sendas varillas roscadas de acero inoxidable de 8 mm de diámetro, que reforzaran la capacidad resistente del sillar de granito, sin tocar el vástago de fundición, dejando un revestimiento exterior de unos 20-30 mm libres, que permitiera posteriormente a los especialistas su taponado con mortero de restauración de cal de Morón, aditivado con árido negro en planta para garantizar la reintegración cromática, tras la limpieza de la pieza (fig. 6).

En cuanto a los casos en los que existían grietas, fisuras o lascas, previamente se realizaba un sellado con masilla plástica, de fácil retirada posterior sin dejar ningún tipo de residuo, de manera que la fluidez de la resina inyectable garantizaba la penetración completando la fijación de la pieza, y finalmente se aplicaba mortero de restauración de cal con árido negro para mimetizar la fisura. En los casos de lascas completamente desprendidas, previamente se procedió a su limpieza con un cepillado de alambre fino sin erosionarlas, eliminando el polvo superficial para, posteriormente, proceder a la colocación de la lasca de piedra en su posición y sujeción con gatos que garantizaran su inmovilidad completa, dispuestos sobre dos tablas de reparto que redujeran el riesgo de rotura para posteriormente aplicar el protocolo anteriormente descrito.

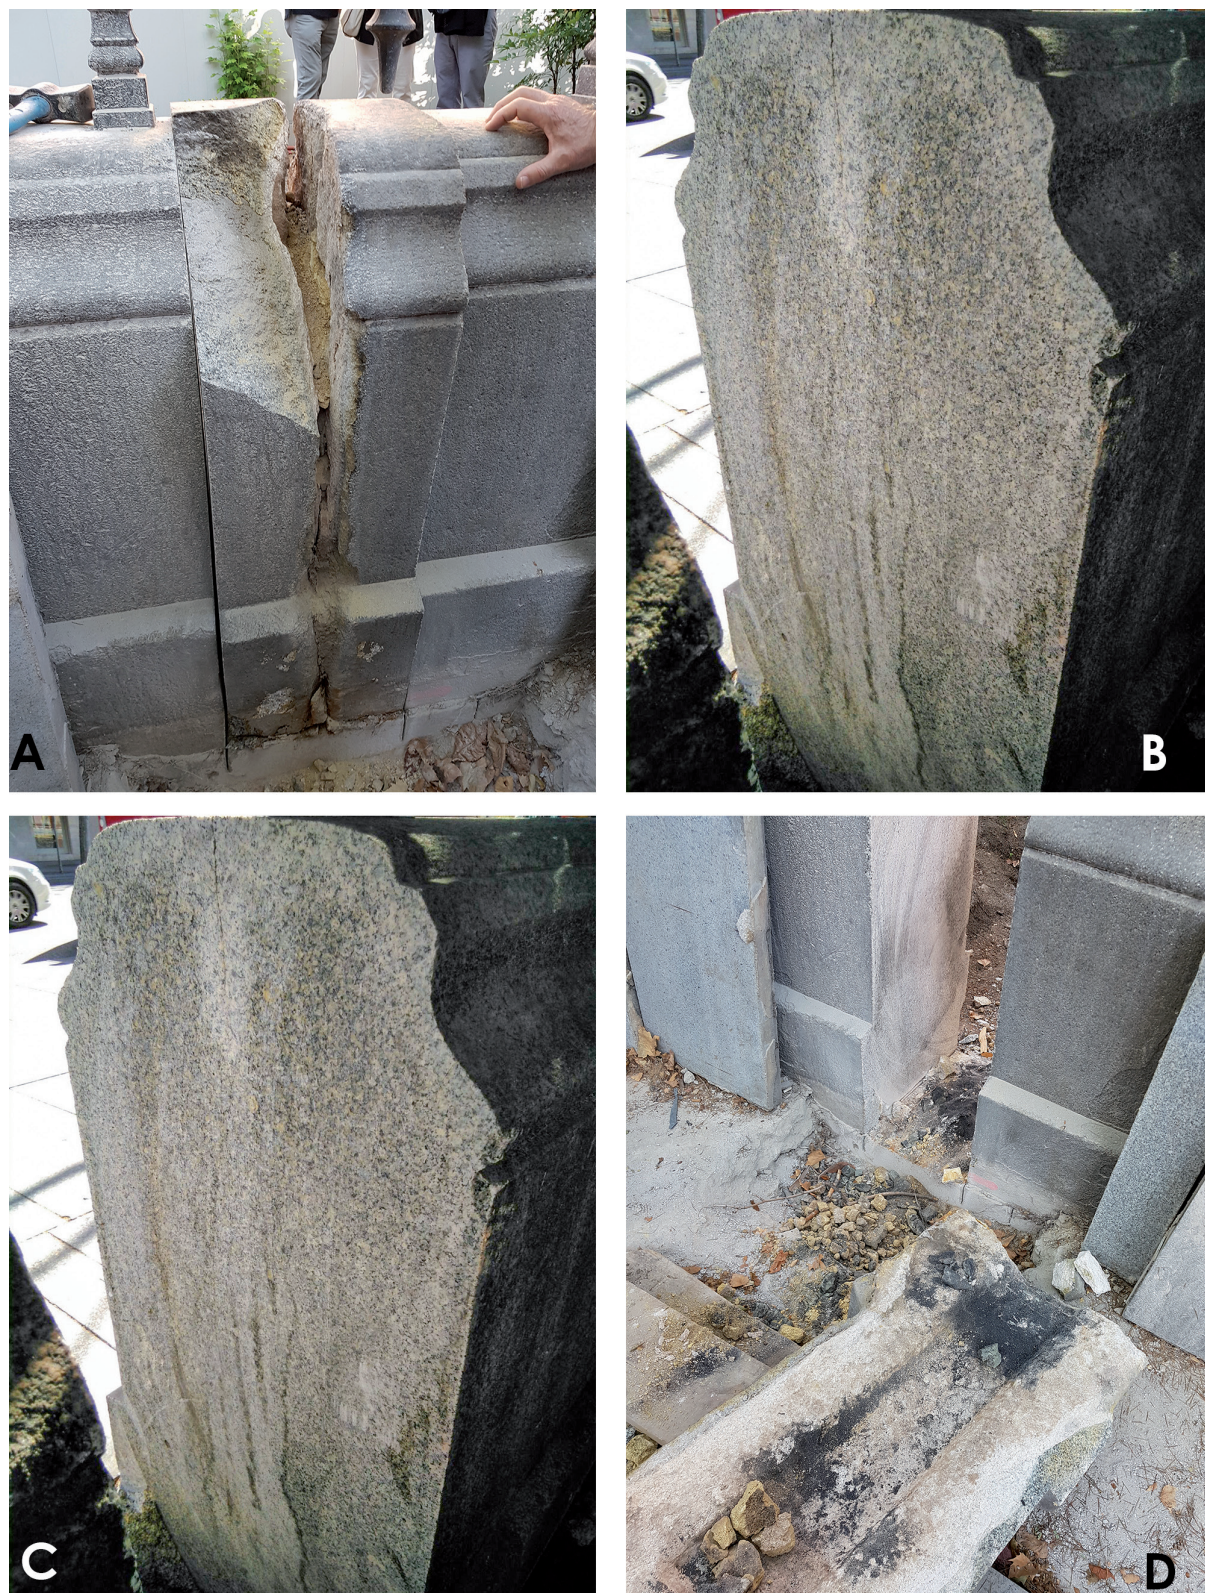
Figura 7. A) Relleno de junta con mastic de azufre y penetración de los compuestos en el interior del sillar. B) Presencia de compuestos de azufre en los poros del granito en zonas en las que éste mantiene su cohesión, a más de 15cm de la junta original. C) Sistema de anclaje de las sierras radiales en las zonas previamente afectadas por el ataque químico. D) Detalle de la machihembra original y restos del mastic de azufre y limaduras de hierro.

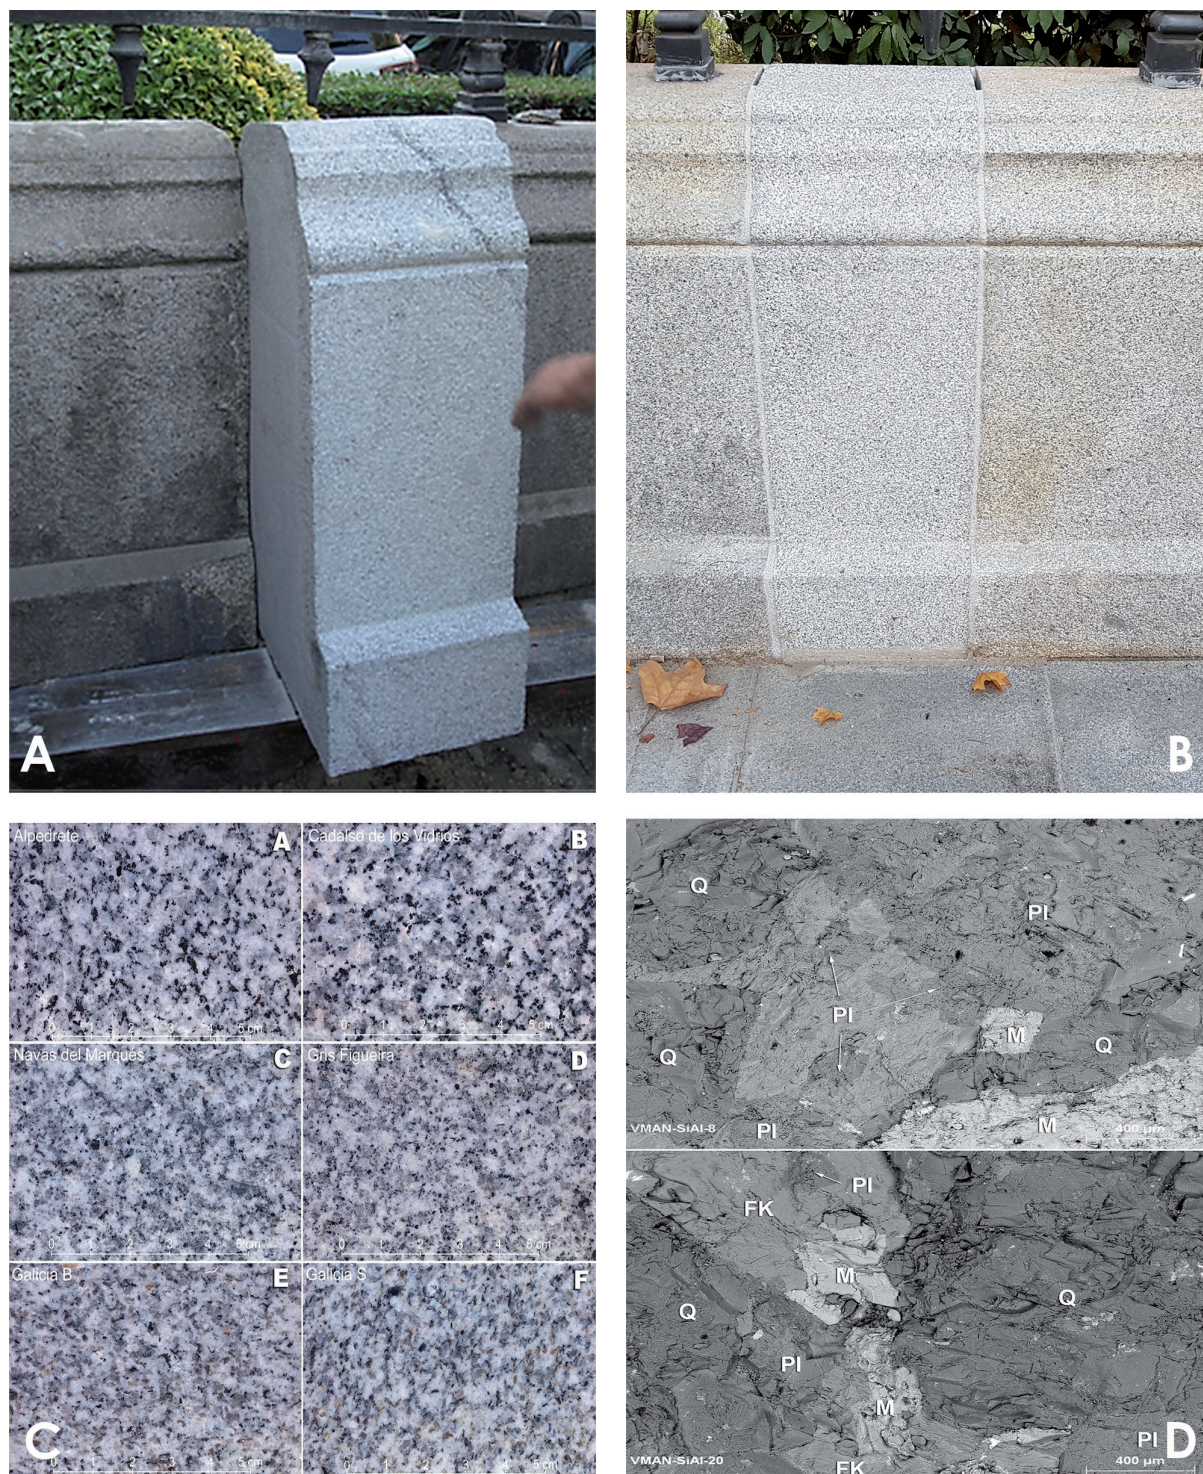
Figura 8. A) Colocación de nueva pieza de granito de Quintana, previa a la limpieza general. B) Sillar tras la limpieza de las costras de contaminación, evidenciando una ligera diferenciación cromática con las piezas originales y rejuntado con mortero de cal a falta de lechada interior. C) Estudio de visu sobre muestra pulida de algunos de los granitos contemplados y la distribución de los granos de biotita. D) Detalle de limpieza mediante proyección de silicato de aluminio mediante microscopía electrónica de barrido acoplada con un sistema de microanálisis mediante espectrometría de dispersión de energías de rayos X (SEM-EDX).

contaminación, de yeso y jarosita, mediante proyección de silicato de aluminio, dado que las microesferas de vidrio (fig. 8D) recomendadas eran arrastradas incluso tras realización de un encapsulado total y aspiración, provocando riesgos de caídas a los peatones.

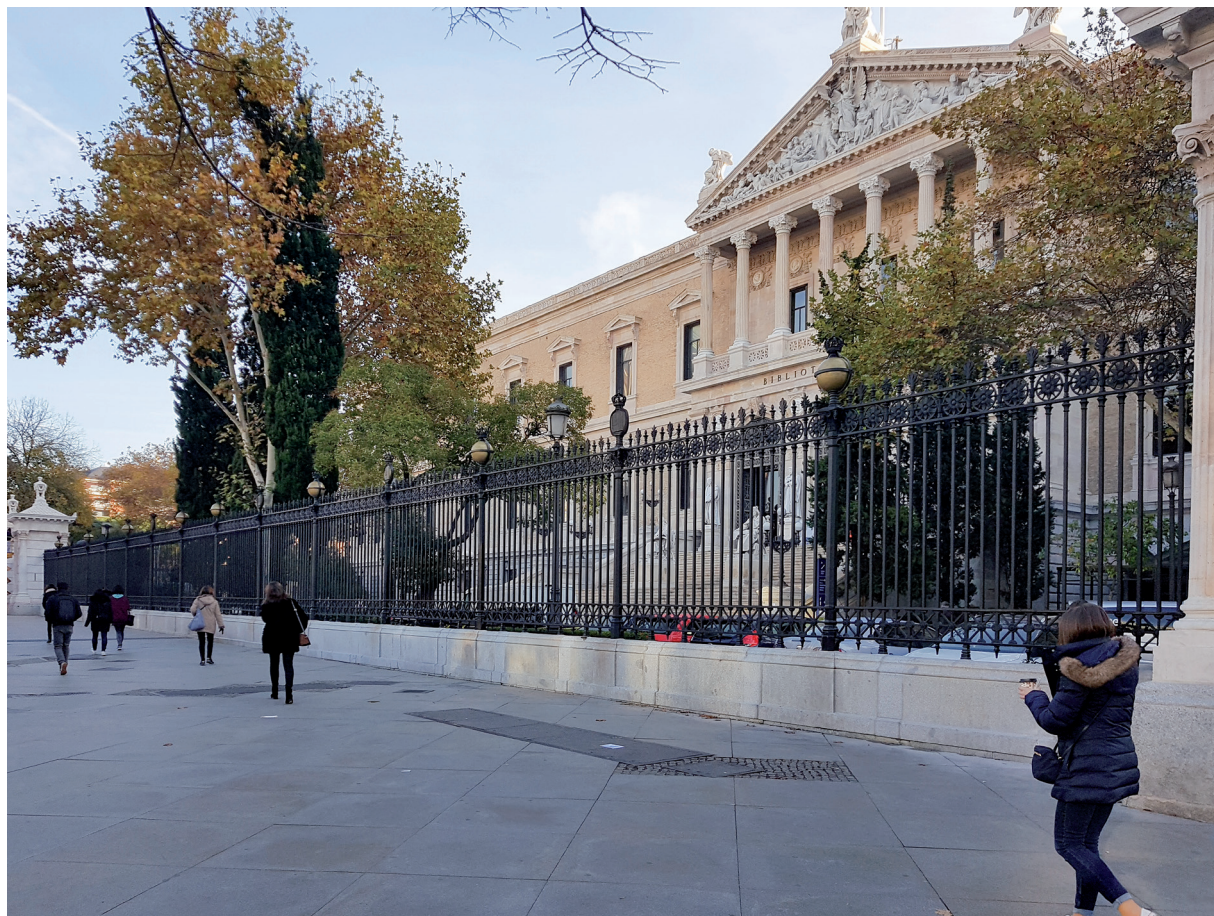
Figura 9. Zona central de la fachada del paseo de Recoletos. Estado final.

Los sillares originalmente presentaban una machihembra para mejorar la estabilidad del conjunto. Inicialmente se propuso unir los nuevos sillares de aproximadamente 30 cm de ancho, tanto a los laterales como a los situados en la hilada inferior, mediante la realización de un cosido diagonal en los tres ejes espaciales, que fijara su posición. Sin embargo, se comprobó en obra la dificultad de ejecución de los mismos, y que la estabilidad quedaba perfectamente garantizada mediante un único anclaje al sillar inferior, mediante una barra corrugada de acero inoxidable de 84 cm y 10 mm de espesor por la cara

interior del muro situado en la zona central de la moldura inferior, y con una inclinación respecto a la vertical de 30° fijado con resina tipo

Sikadur-42 dejando un revestimiento exterior de unos 20-30 mm con mortero de restauración de cal de Morón (fig. 9).
