El reto de intervenir sobre rocas alteradas. Las iglesias de San Pedro y San Andrés en Ávila

Jesús Castillo Oli

Fundación Santa María La Real del Patrimonio Histórico

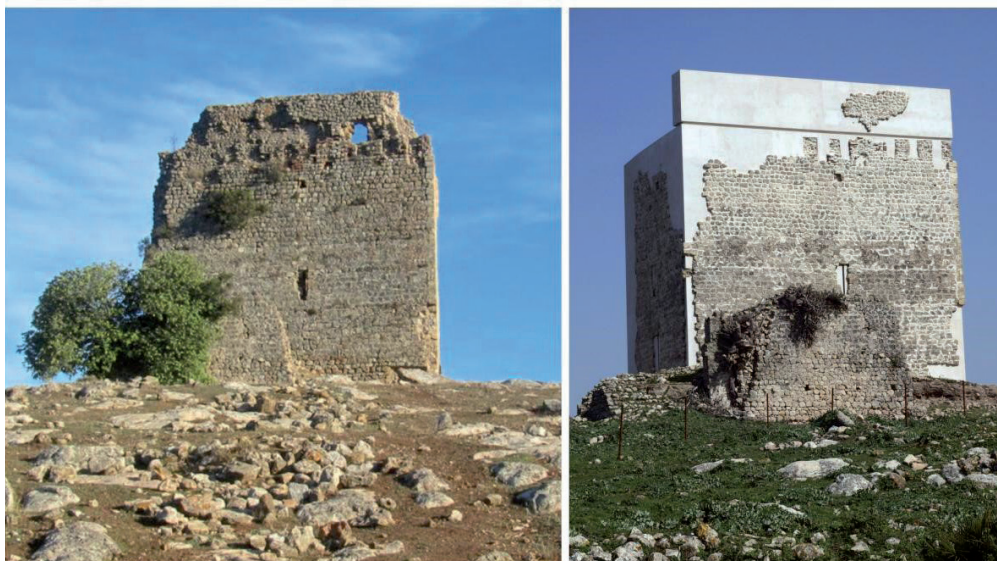
Figura 6. El Castillo de Matrera antes y después de la intervención de Carlos Quevedo

Algunas han considerado la reconstrucción volumétrica imprescindible para el éxito de la intervención, pero huyendo de falsos históricos y reparaciones literales, manifestando la contemporaneidad con materiales propios del momento en el que se interviene. Muchas veces de manera sutil, otras tantas de manera rotunda (castillo de Matrera).

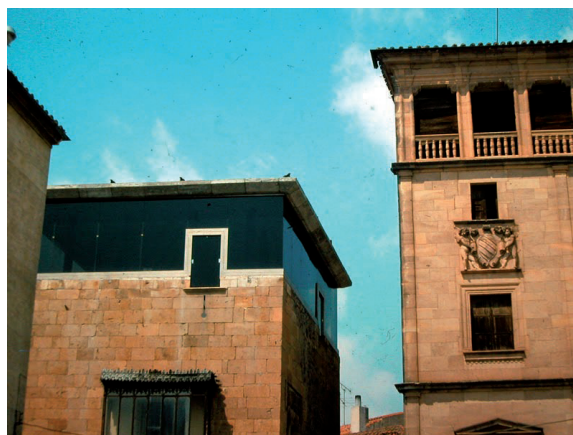
Figura 7. Torreón de Los Anaya o Torre de Abrantes con la intervención de Fernando Pulín en 1972

Queda de manifiesto que la elección del material aporta un significado a la intervención que en muchos casos puede imponerse a cuestiones formales o volumétricas, como ocurrió en la restauración de la torre de Abrante, en Salamanca. En este caso el carácter que la elección del material confiere a la actuación adquiere un mayor protagonismo que la propia decisión de la reconstrucción volumétrica de la torre.

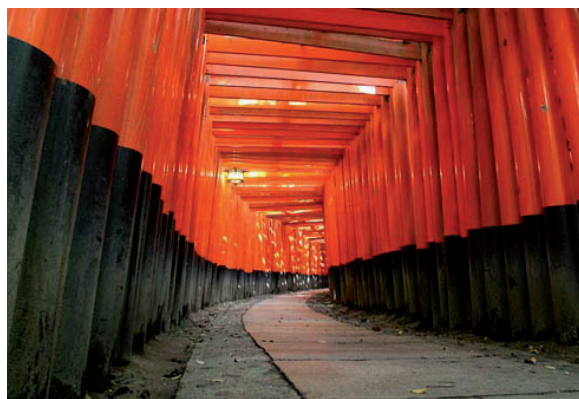
Figura 12. Santuario Fushimi Inari

En el santuario de Fushimi Inari, los torii rojos delimitan una serie de senderos que conducen a otros santuarios. Gran parte de estos torii de madera están empotrados en el suelo lo que hace que con el tiempo se pudra su base, provocando su colapso. La proliferación de estos torii y su proximidad hace que los torii colapsados descansen sobre las torii próximos. Esta degradación no resta valor al santuario, la materia no determina el valor patrimonial del santuario.

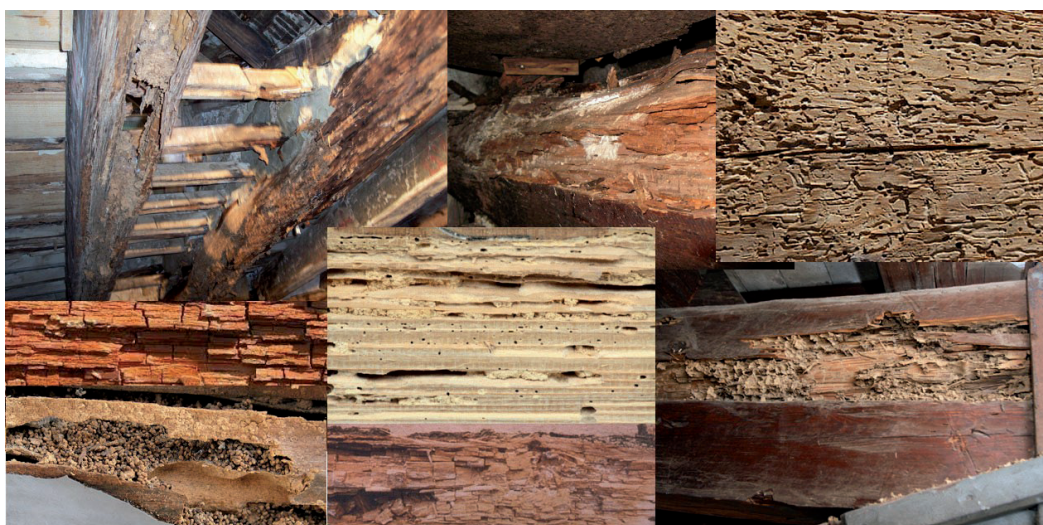
Figura 17. Degradación de la madera

Como en la barca de Teseo la fragilidad del material hace que deba ser continuamente reparado o sustituido en sus elementos deteriorados.

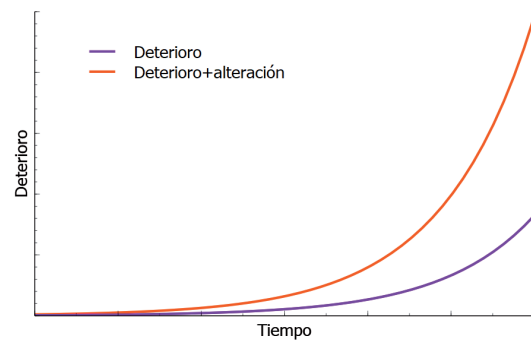
Figura 22. Gráfica ilustrativa del deterioro del material, si además de contar con el paso del tiempo nos encontramos ante un material alterado

¿Cómo actuamos, cómo resolvemos nuestro problema, si además de contar con el paso del tiempo tenemos que hacerlo con una roca alterada? Es evidente que el paso del tiempo es el factor determinante en el envejecimiento de los materiales, pero, ¿qué sucede cuando ese material además parte de una situación más desfavorable aún por ser más susceptible al deterioro por efecto de los agentes atmosféricos.

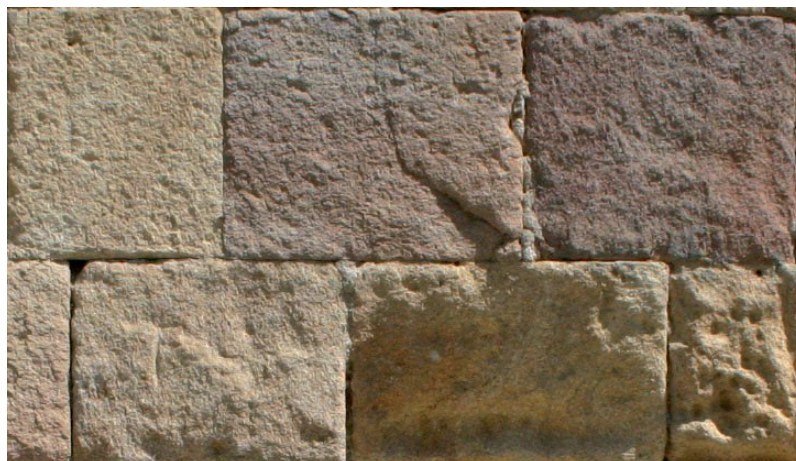
Figura 23. Muestra de deterioro de la piedra de la Colilla en la Iglesia de San Andrés de Ávila

Vivimos tiempos de eufemismos, y lo que tenemos es que es cierto que la piedra de La Colilla es una roca alterada, en términos geológicos. Pero también lo es que se trata de un material deleznable en términos arquitectónicos, o constructivos. Se utiliza el término como una caracterización del tipo de material con el que trabajamos y no despectivo acerca de la calidad del material.

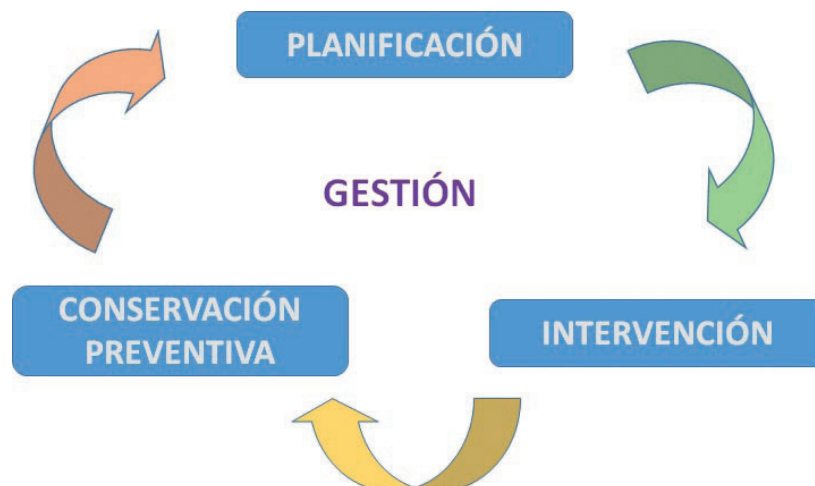
Figura 27. Ciclo completo en la gestión del patrimonio

preventiva, como mecanismo de sostenibilidad de las intervenciones realizadas, de racionalización de los recursos y de mejora continua del conocimiento del objeto. Incluye, por supuesto, la continua investigación sobre la causas y consecuencias de las lesiones, así como la evaluación constante de las acciones realizadas.

Por último, en el ámbito de la restauración una de las frases que más daño ha hecho en la conservación de nuestro patrimonio es, en la inauguración de rigor que alguien dijese «Esto ya es para siempre», anulando el hecho de que el Tiempo nos mira con desdén y continua su lento proceso de devolver a la materia a su origen. En la intervención alteramos el bien, experimentamos y es nuestro deber vigilar el comportamiento en el tiempo de estas actuaciones, para verificar su idoneidad y en caso de haber acertado reproducirlas y si no eliminarlas y calificarlas de inadecuadas. Se incorpora aquí la idea de vigilancia continua, que sería una extensión temporal del concepto ya descrito de conservación preventiva.

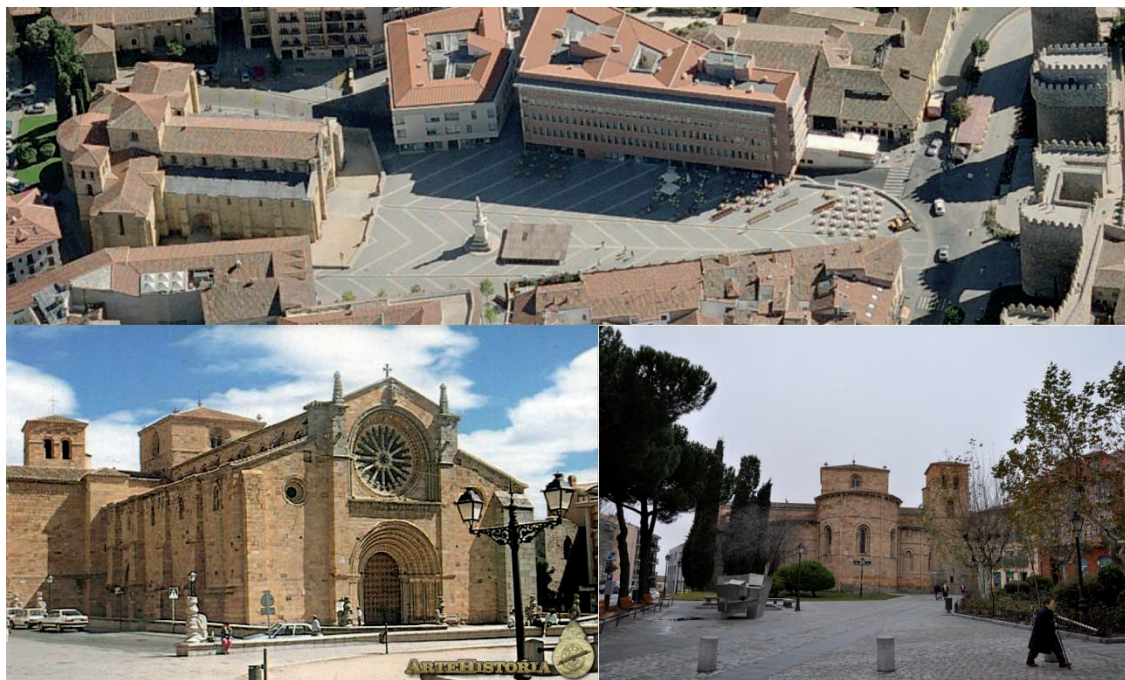
Figura 32. Imágenes de la Iglesia de San Pedro De Ávila

Tras la firma del convenio con la propiedad para realizar una intervención de restauración de los ábsides de la Iglesia de San Pedro, se procedió a conformar un equipo multidisciplinar que trabajase de forma coordinada para elaborar un diagnóstico y propuesta de acciones.

Las fotografías históricas, aportadas por el estudio de humedades, reflejaban severos daños en los zócalos de los tres ábsides. Los deterioros seguían progresando en los sillares y se detectaron importantes concentraciones salinas que recomendaban una actuación que evitase la entrada de agua desde la parte inferior del edificio.

La parte ornamental del edificio mostraba un buen estado de conservación en capiteles y columnas y un estado muy deficiente en los tres niveles de impostas que existen en los tres ábsides.

Y, por último, los sillares situados por debajo de las cubiertas estaban muy deteriorados y con presencia de eflorescencias salinas que se relacionaban con el lavado de morteros incorporados en restauraciones recientes.

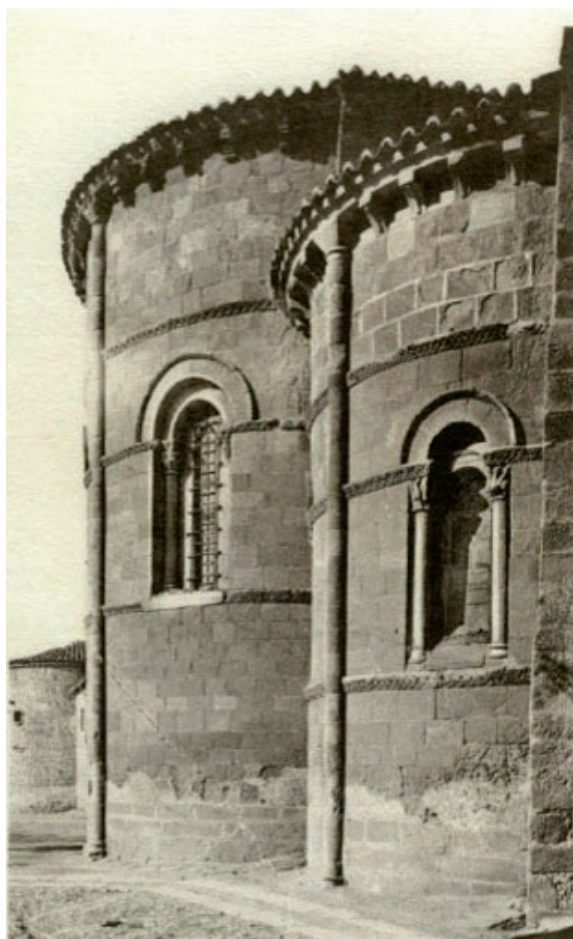
Figura 34. Ábsides de la iglesia de San Pedro de Ávila. Fotografía Histórica

Por lo tanto, las hiladas de piedra de la Colilla de los zócalos, en gran parte del edificio, y las dos hiladas por encima del granito en los ábsides, son, como muy tarde, de la intervención de Arenillas de 1950.

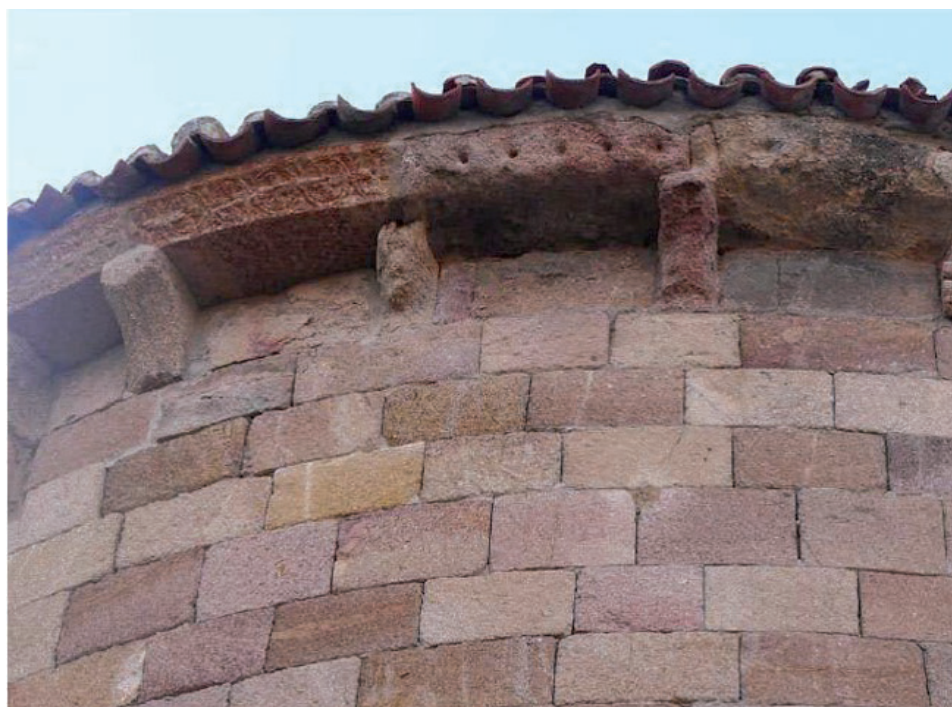
Figura 35. Ábside central. Detalle de la cornisa en 2009. Se aprecia el importante deterioro de los sillares de cornisa y la presencia de costra negra.

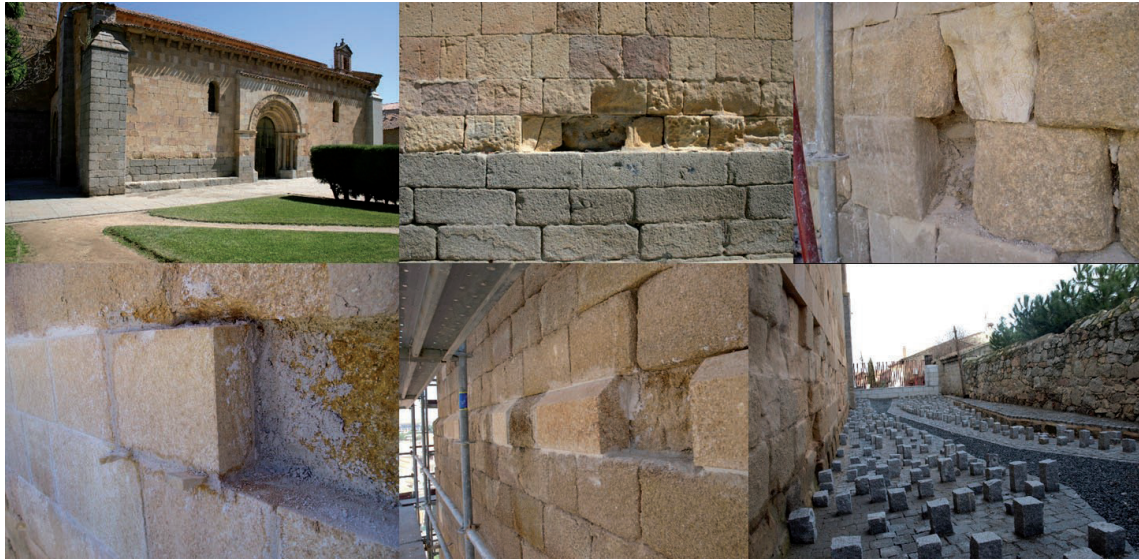
Figura 38. Reposiciones de sillares en la iglesia de San Andrés de Ávila

Para el caso de las sustituciones además era imprescindible la selección de los materiales a sustituir, la identificación de la roca óptima para la sustitución y, por supuesto, el registro de las acciones realizadas.
